## 改善箇所説明図

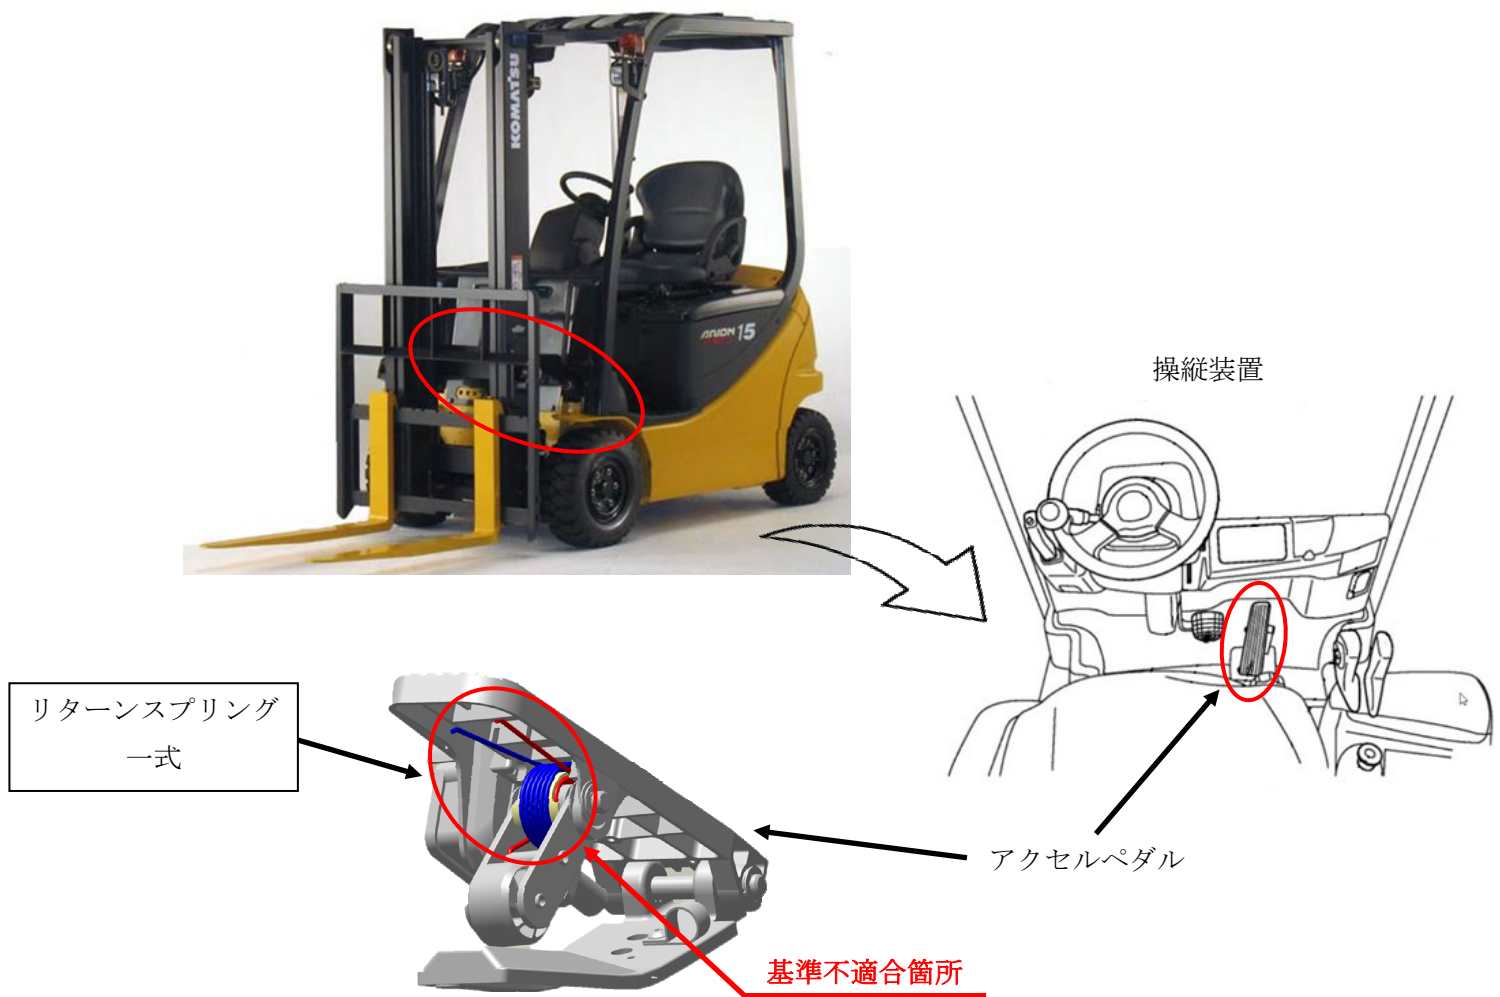
注：□ は、交換部品を示す

フォーク・リフトのアクセルペダルに備えられている、アクセルリターンスプリングにおいて、強度が不足しているものがある。そのため、そのままの状態で使用を続けると、当該スプリングが折損し、最悪の場合、アクセルペダルが全開のまま戻らないおそれがある。その場合、ブレーキにより停車は可能。また、キーOFF 後の走行は不能となる。

全車両、リターンスプリング一式を対策品に交換する。

識別：リターンスプリングの色（銀→黒）の違いで識別する。
