## 改善箇所説明図

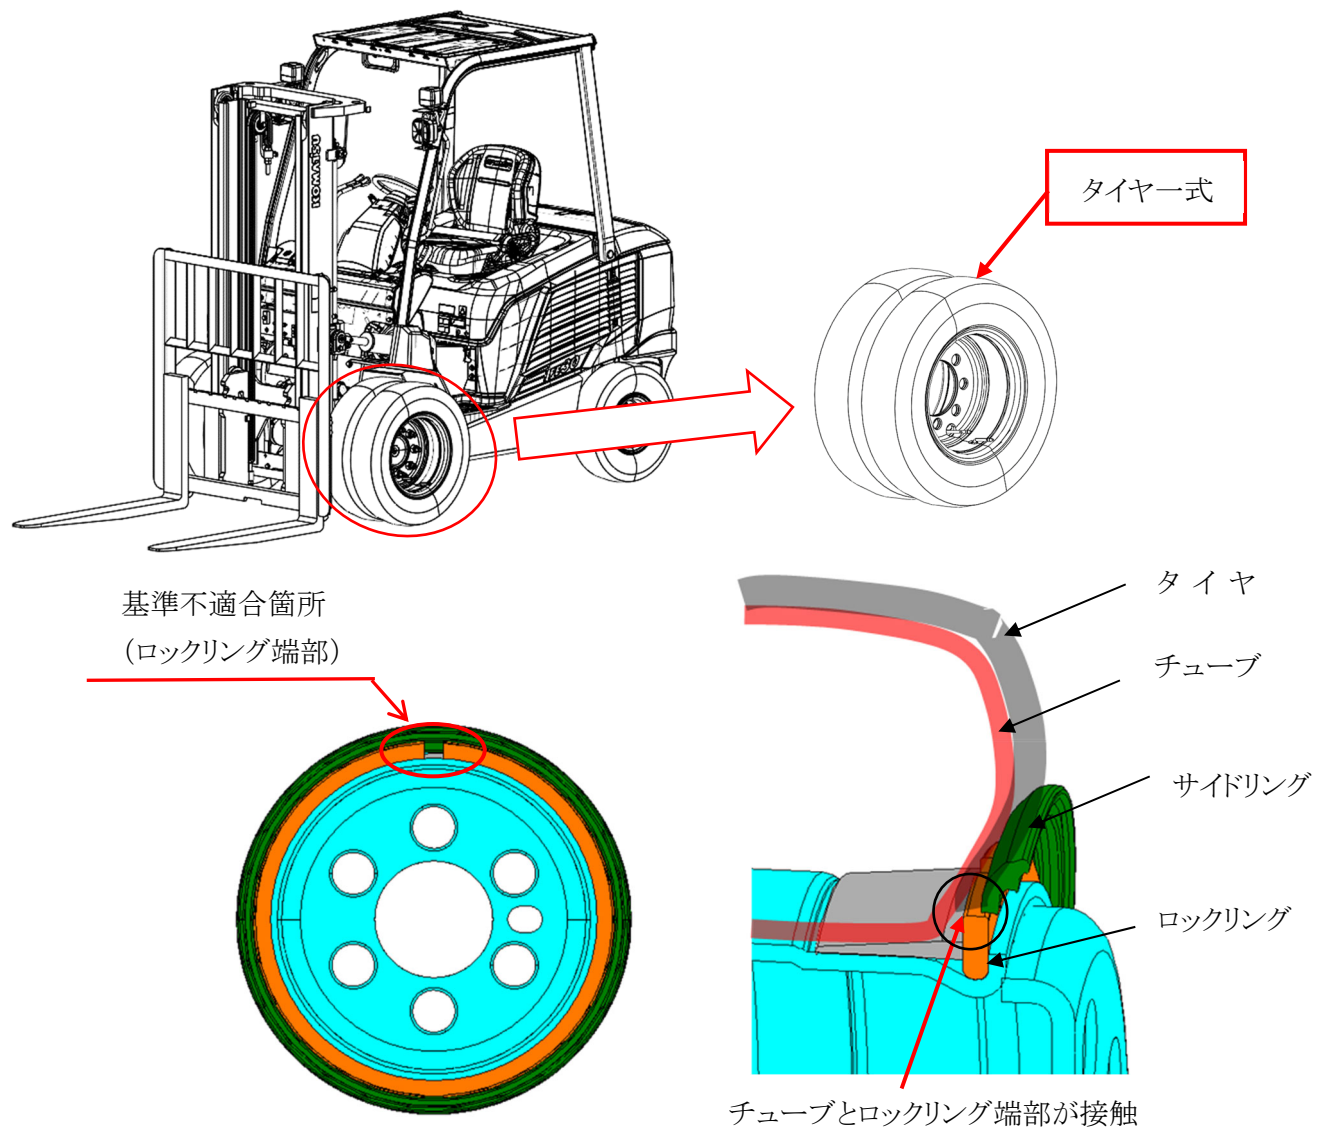
注:   は交換部品を示す。

前輪に空気入りダブルタイヤを装着したフォーク・リフトにおいて、ホイールを構成するサイドリングとロックリングの形状が不適切なため、サイドリングがホイールから外れる場合がある。そのため、そのまま使用を続けると、タイヤがホイールからはみ出し、タイヤチューブがホイールのロックリングの端部に接触して穴が開き、パンクに至るおそれがある。

改善措置の内容: 全車両、対策品ホイールを装着したタイヤ式と交換する。

識別: ホイールの刻印にて識別する。
