## 改善箇所説明図

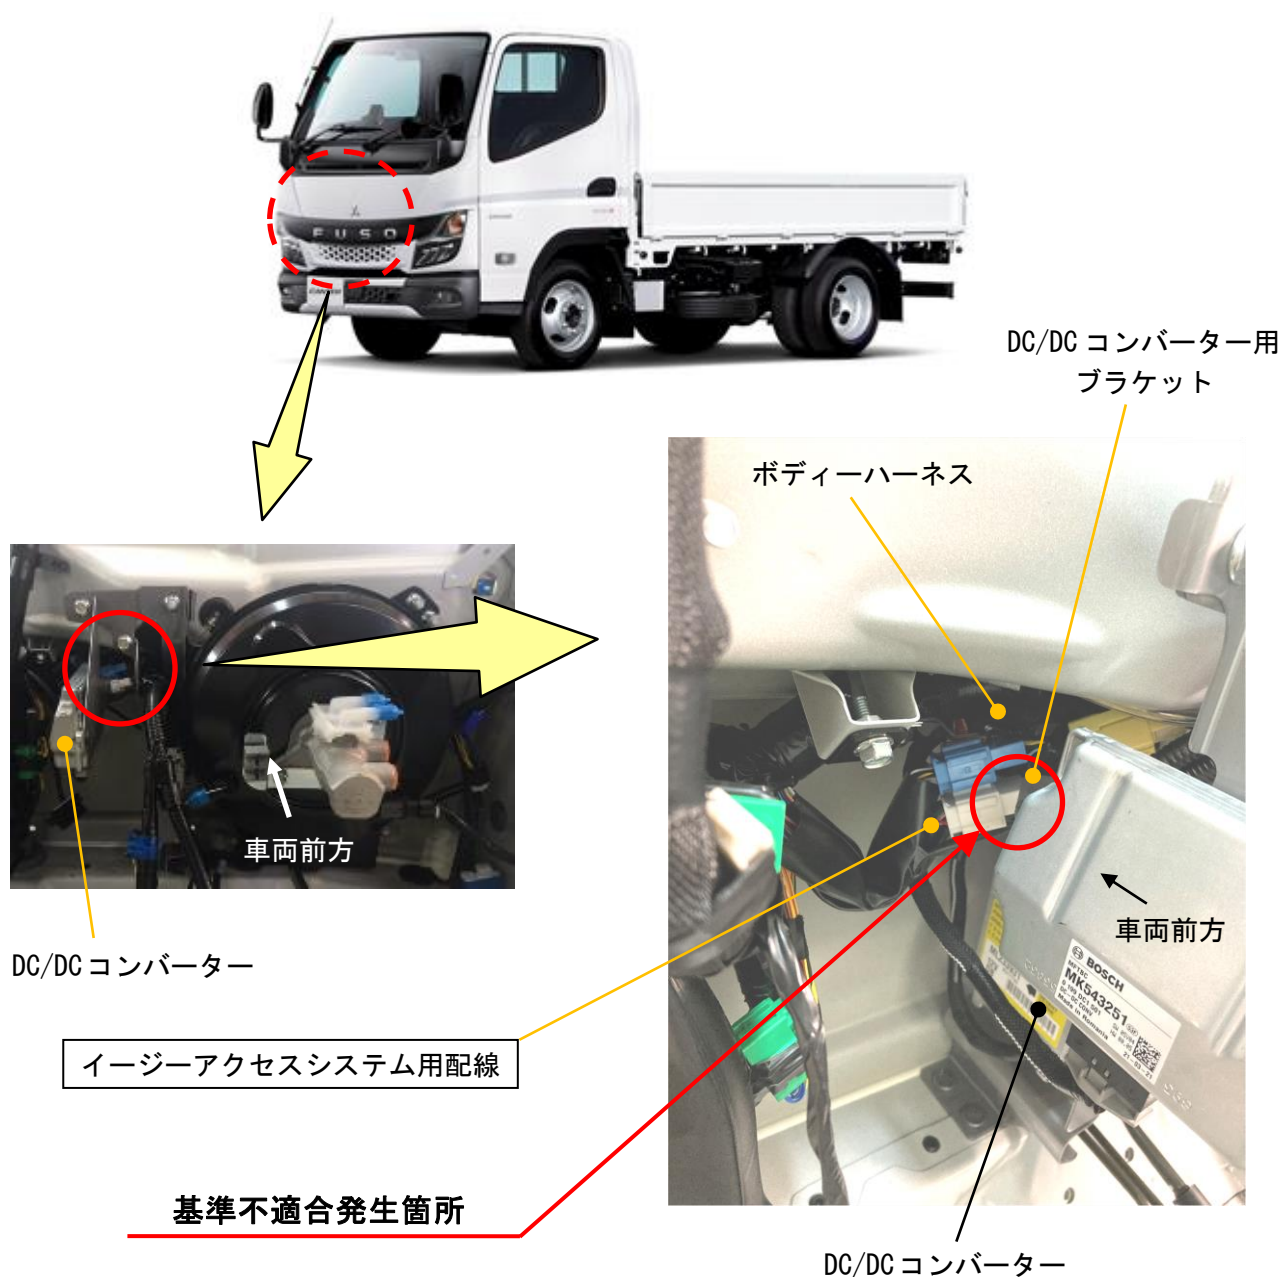
イーザーアクセスシステムを搭載した AMT（機械式自動変速機）の小型トラックにおいて、イーザーアクセスシステム用配線の配素が不適切なため、DC/DC コンバーター用ブラケットと干渉するものがある。そのため、当該配線が短絡し、最悪の場合、走行中のエンストやキーオフ後のエンジン始動不能に至るおそれがある。

全車両、イーザーアクセスシステム用の配線を樹脂製結束バンドでボディーハーネスに固定する。また、当該配線を点検し、電線被膜にDC/DCコンバーター用ブラケットとの干渉による損傷が認められた場合は補修する。

注 :  は、青色コネクタの配線と共にボディーハーネスに固定する部品を示す。

識別：作業完了車には、DC/DC コンバーター用ブラケットに白色ペイントを塗布する。
