## 改善箇所説明図

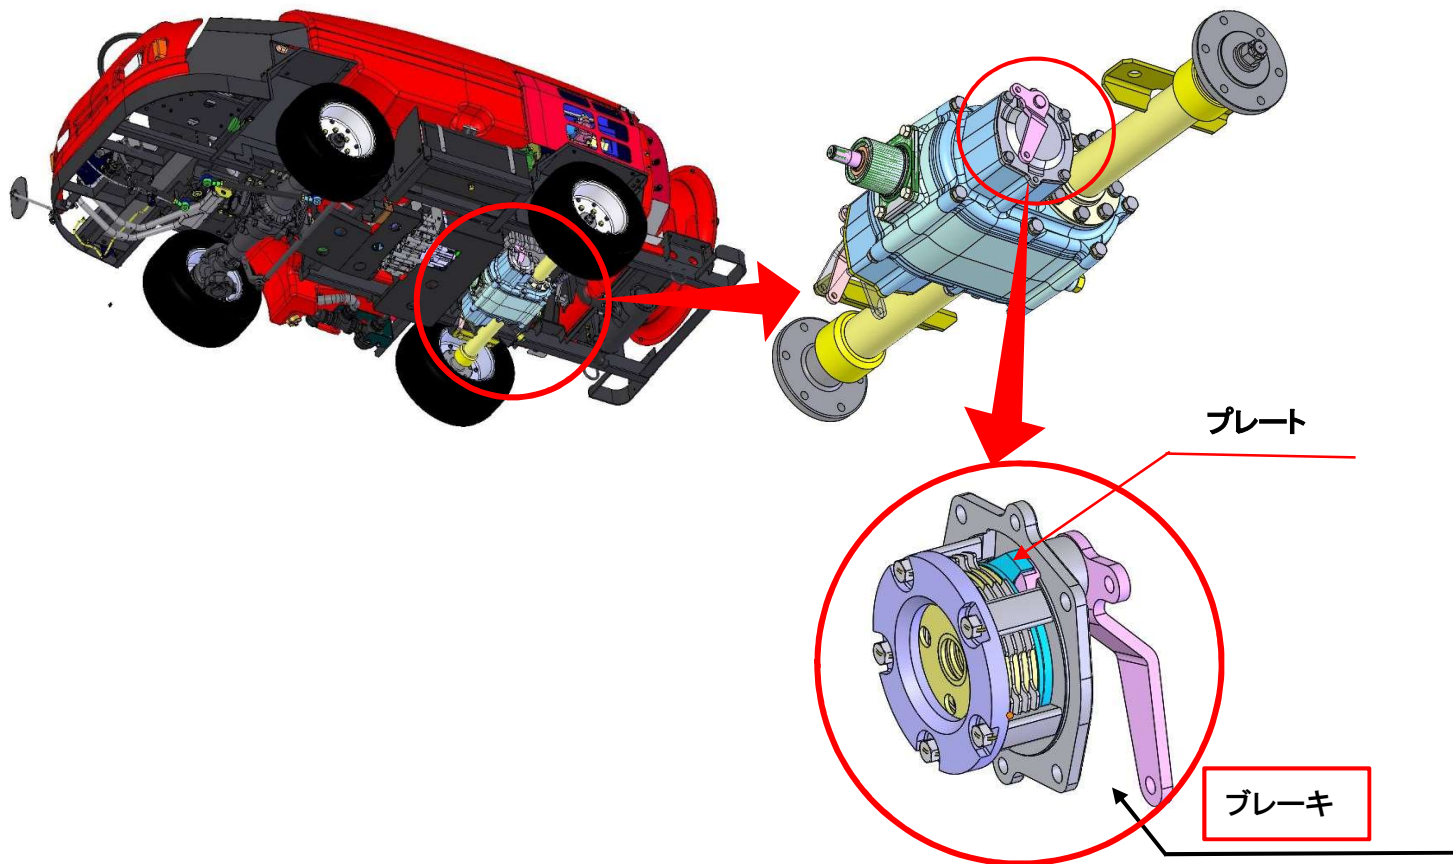
主制動ブレーキ内部のプレートに適切な加工が施されていないため、亀裂が発生するものがある。そのため、そのまま使い続けると当該プレートが損傷して、最悪の場合、ブレーキを踏んでも十分な制動力が発生しなくなり、車体が停止できなくなるおそれがある。

全車両、適切に加工したプレートで構成されたブレーキに交換を行う。

車体番号打刻の内側にリコール No ステッカーを貼り付ける。
