## 改善箇所説明図

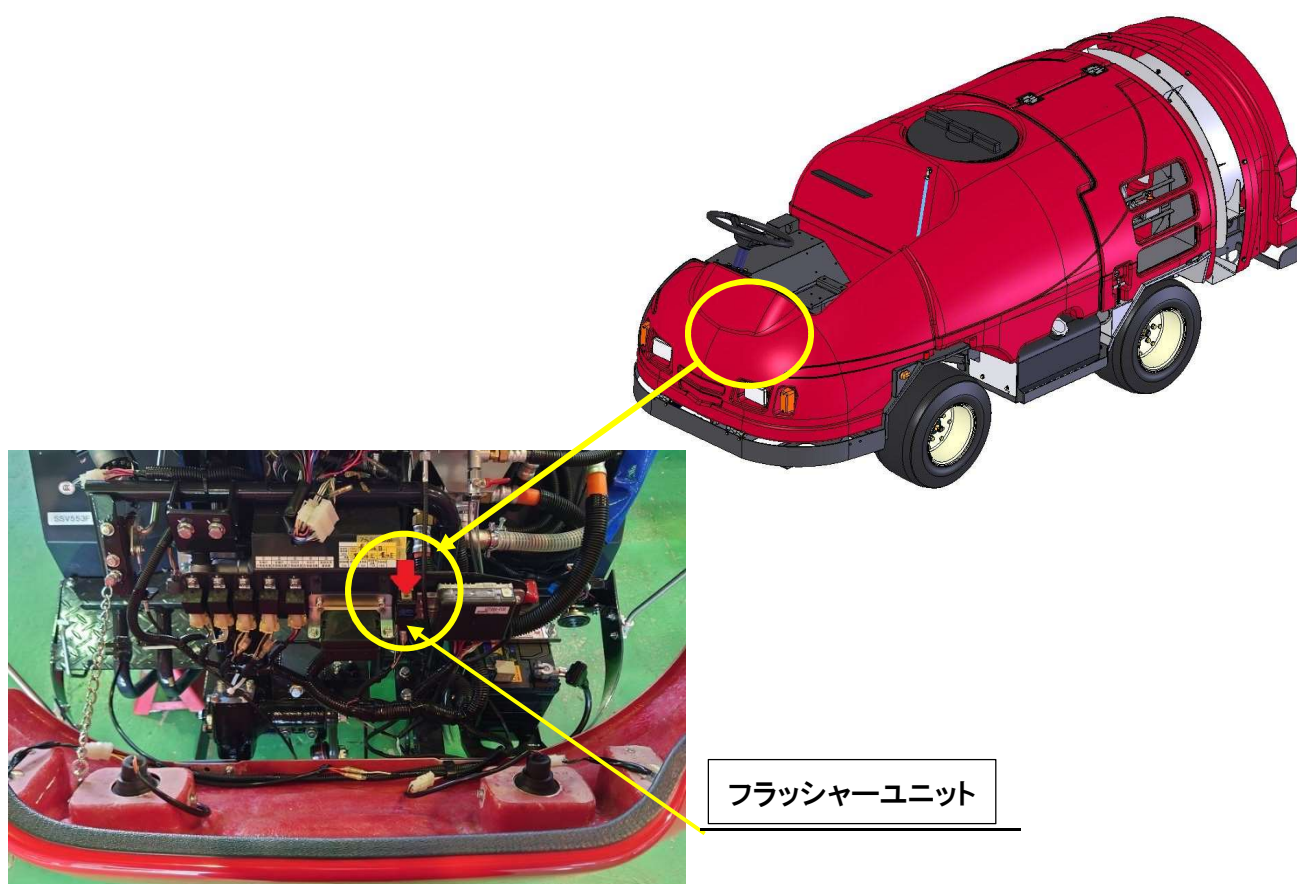
方向指示器のフラッシャーユニットの設計が誤っているため、方向指示器が断線等不具合を起こした場合に運転者にその警告が示されない。そのため、方向指示器の故障に気づかず運転し続けるおそれがある。

全車両、フラッシャーユニットを交換し規定の機能を持つ方向指示器にする。

識別：車体番号打刻の内側にリコールNoシールを貼りつける。
