## 改善箇所説明図①

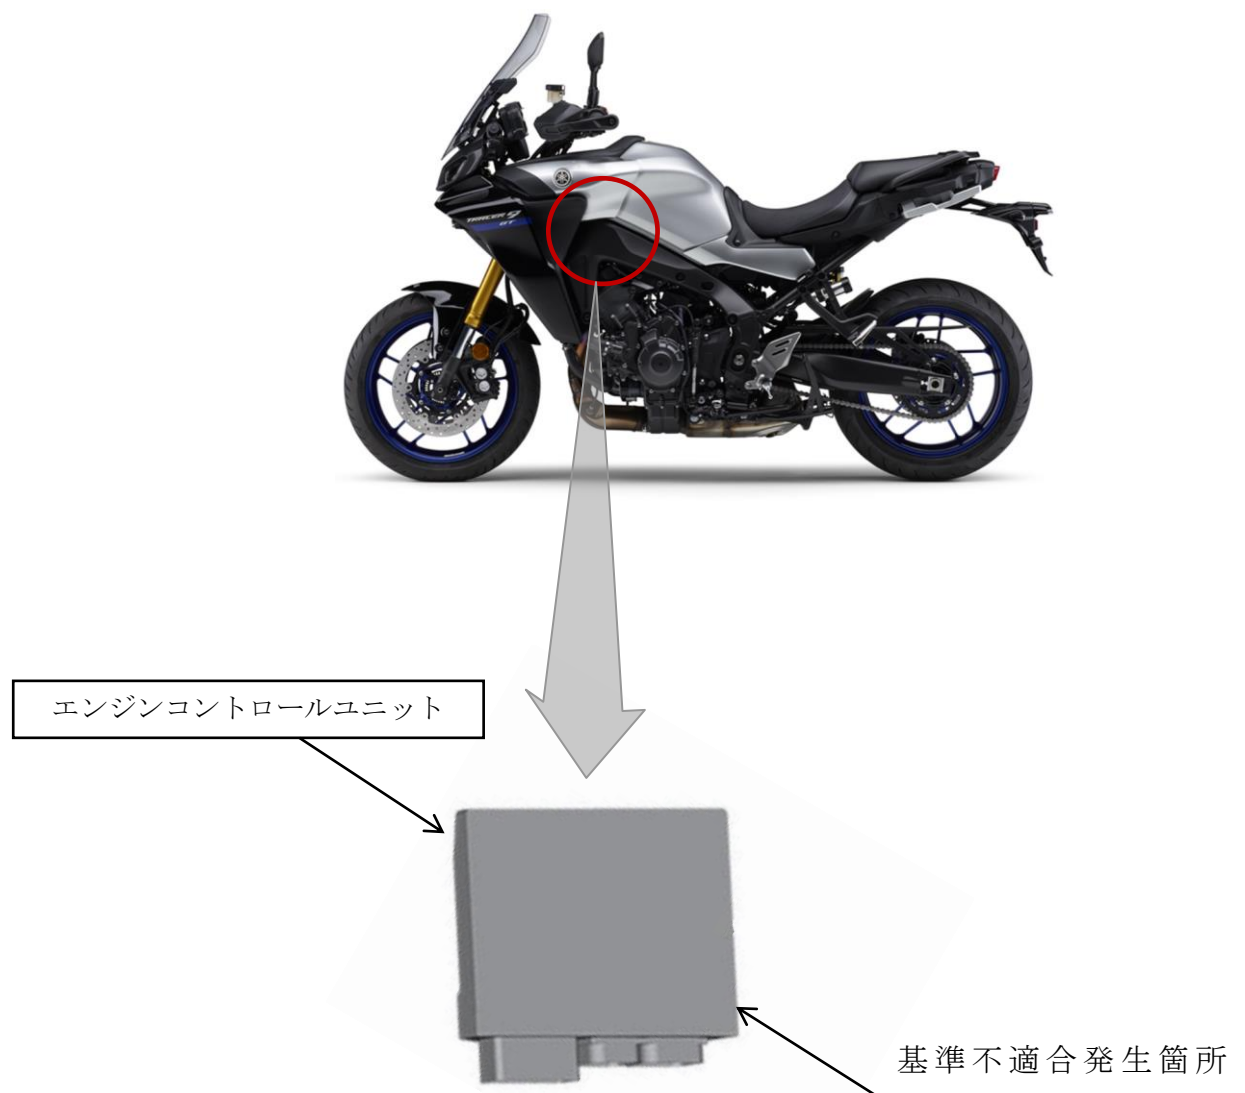
エンジンコントロールユニットのプログラムが不適切なため、減速中スロットルを閉じた状態でクラッチレバーを握る際、クラッチレバーの握り幅が小さい場合、燃焼室内に吸入される混合気が薄くなることがある。そのため、最悪の場合、エンストするおそれがある。

改善の内容：全車両、エンジンコントロールユニットのプログラムを対策プログラムに書き換える。

識別：リコール番号入りの識別ステッカーを車台番号打刻位置付近に貼付する。
