## 改善箇所説明図③

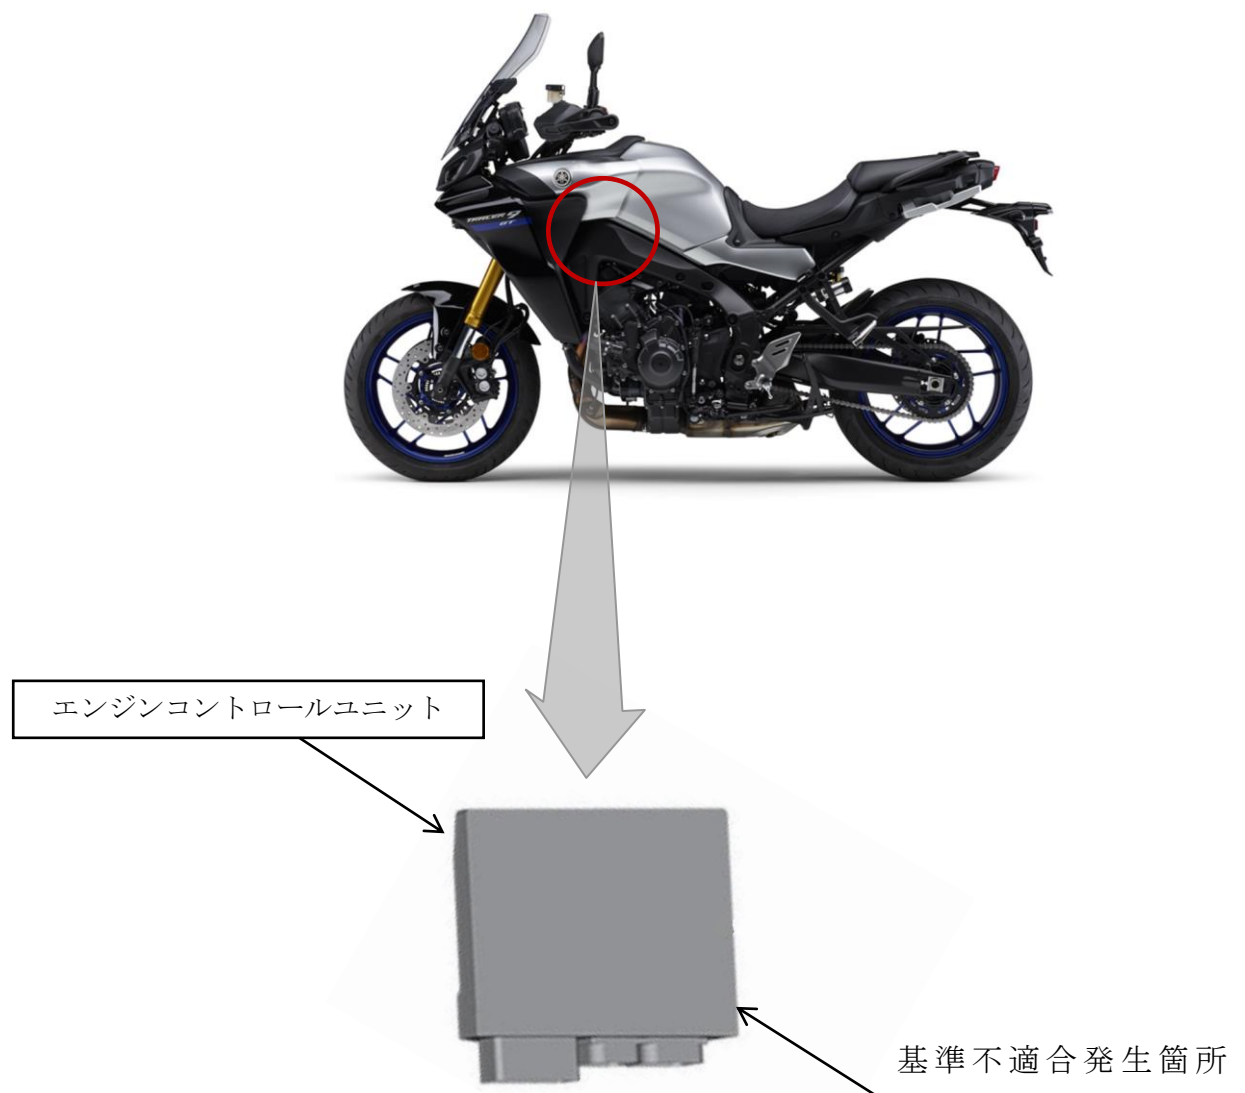
エンジンコントロールユニットのプログラムが不適切なため、スロットルボディーの弁を回転させるモーターに流れる電流が遮断されるとともにエンジン警告灯が点灯することがある。そのため、最悪の場合、スロットルボディーの弁が操作できず、走行できなくなるおそれがある。

改善の内容：全車両、エンジンコントロールユニットのプログラムを対策プログラムに書き換える。
