## 改善箇所説明図

対象車両外観

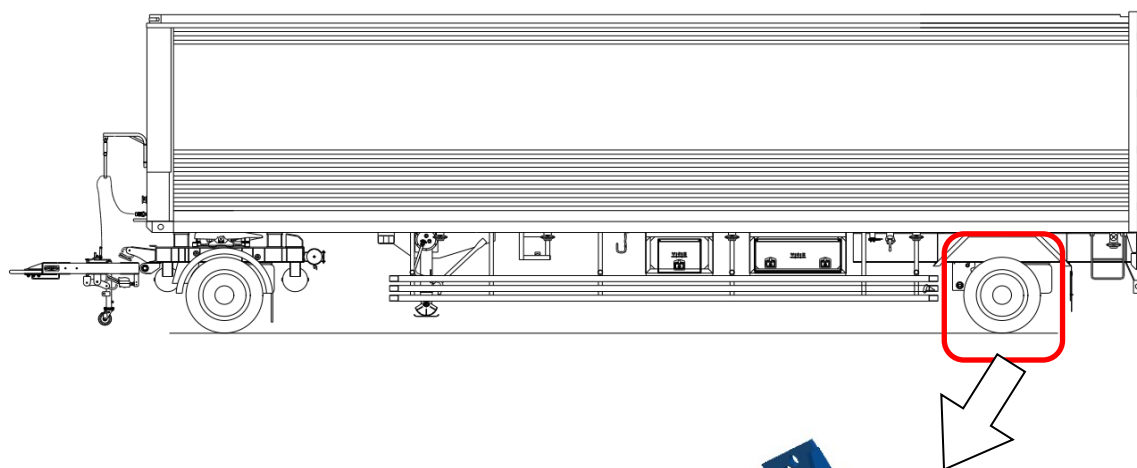
車軸部スプリングシート

ショックアブソーバ取付ボルト

は交換する部品を示す。

ドリー付バントレーラの車軸部スプリングシートにおいて、ショックアブソーバ取付ボルトの溶接が不適切なため、強度が不足しているものがある。そのため、走行時の負荷により亀裂が生じ、最悪の場合、車軸部スプリングシートからショックアブソーバが外れ、走行安定性が損なわれ走行不能となるおそれがある。

全車両、車軸部スプリングシートのショックアブソーバ取付ボルトを対策品に交換する。
