## 改善箇所説明図

対象車両外観

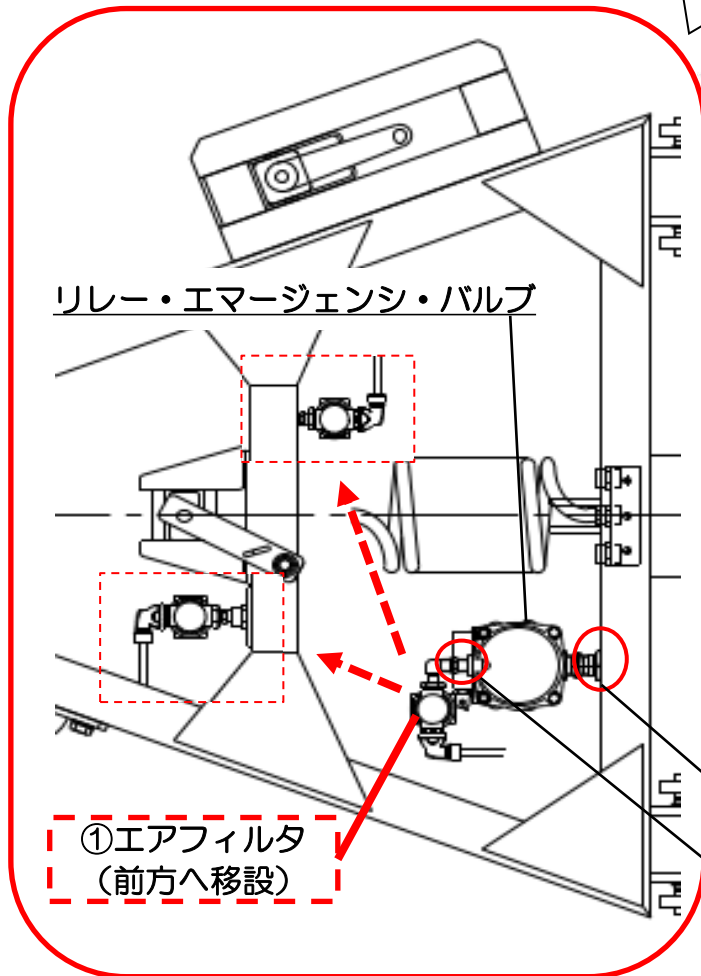
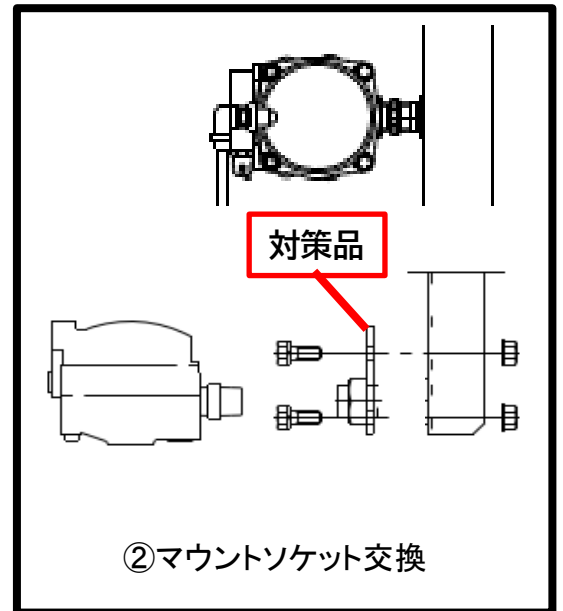
は移設する部品を示す。

は交換する部品を示す。

ドリー付バントレーラのリレー・エマージェンシ・バルブ取付部において、強度が不足しているため、走行時の振動により、リザーバポート側マウントソケット取付部およびサービスポート側配管継手に亀裂が生じるものがある。そのため、当該部位が破損しエア漏れが生じる。最悪の場合、エマージェンシブレーキが作動し走行不能になるおそれがある。

全車両、次の①と一部年式の古い車両に対しては②の市場措置を行う。また、当該部位の配管に亀裂や損傷がないか点検を行い、亀裂や損傷がある場合には、交換する。

- ①サービスポート側配管継手に接続しているエアフィルタの移設を行う。
- ②リザーバポート側マウントソケットを対策品に交換する。
