## 改善箇所説明図

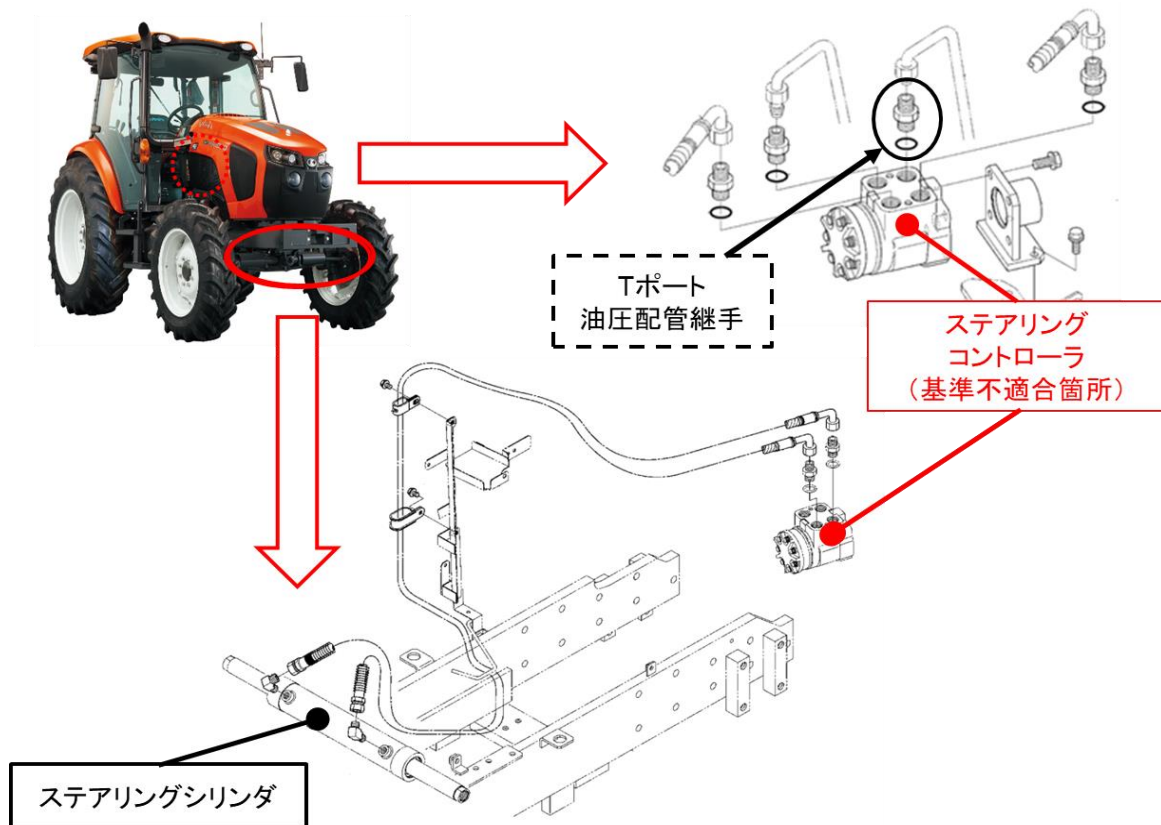
注: [ ] は交換する部品を示す。

農耕用トラクタのかじ取り装置において、ステアリングコントローラの特性に対して油圧回路Tポートの背圧が不足しているため、特定の使用条件で油圧回路内が負圧になりキャビテーションが発生することがある。そのため、ステアリングコントローラからステアリングシリンダへの油の供給ができなくなり、ステアリングハンドルが空転し、キャビテーションが解消するまで一時的にハンドル操作が効かなくなるおそれがある。

全車両、ステアリングコントローラTポートの油圧配管継手を、対策品に交換する。
