## 改善箇所説明図

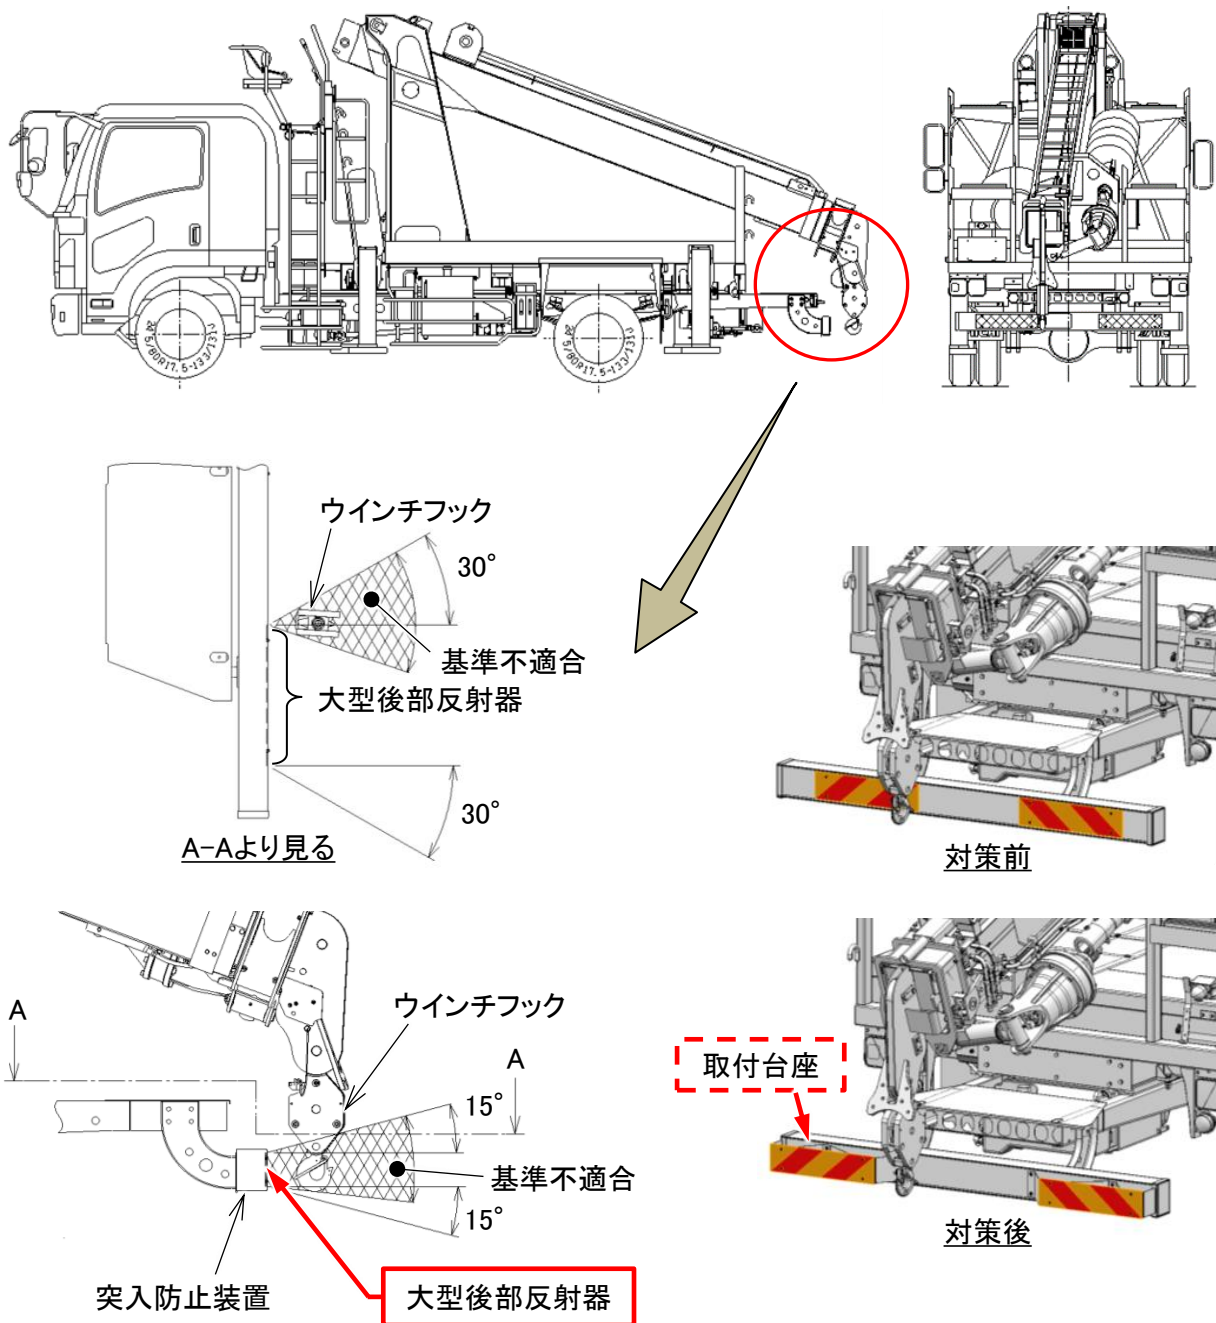
穴掘建柱車において、大型後部反射器の取付位置が不適切なため、幾何学的視認性の領域にウインチフックが配置されているものがある。そのため、保安基準第38条の2(大型後部反射器)に適合しないおそれがある。

全車両、取付台座を追加して、大型後部反射器の取付位置を変更する。
