## 改善箇所説明図

### 基準不適合発生箇所

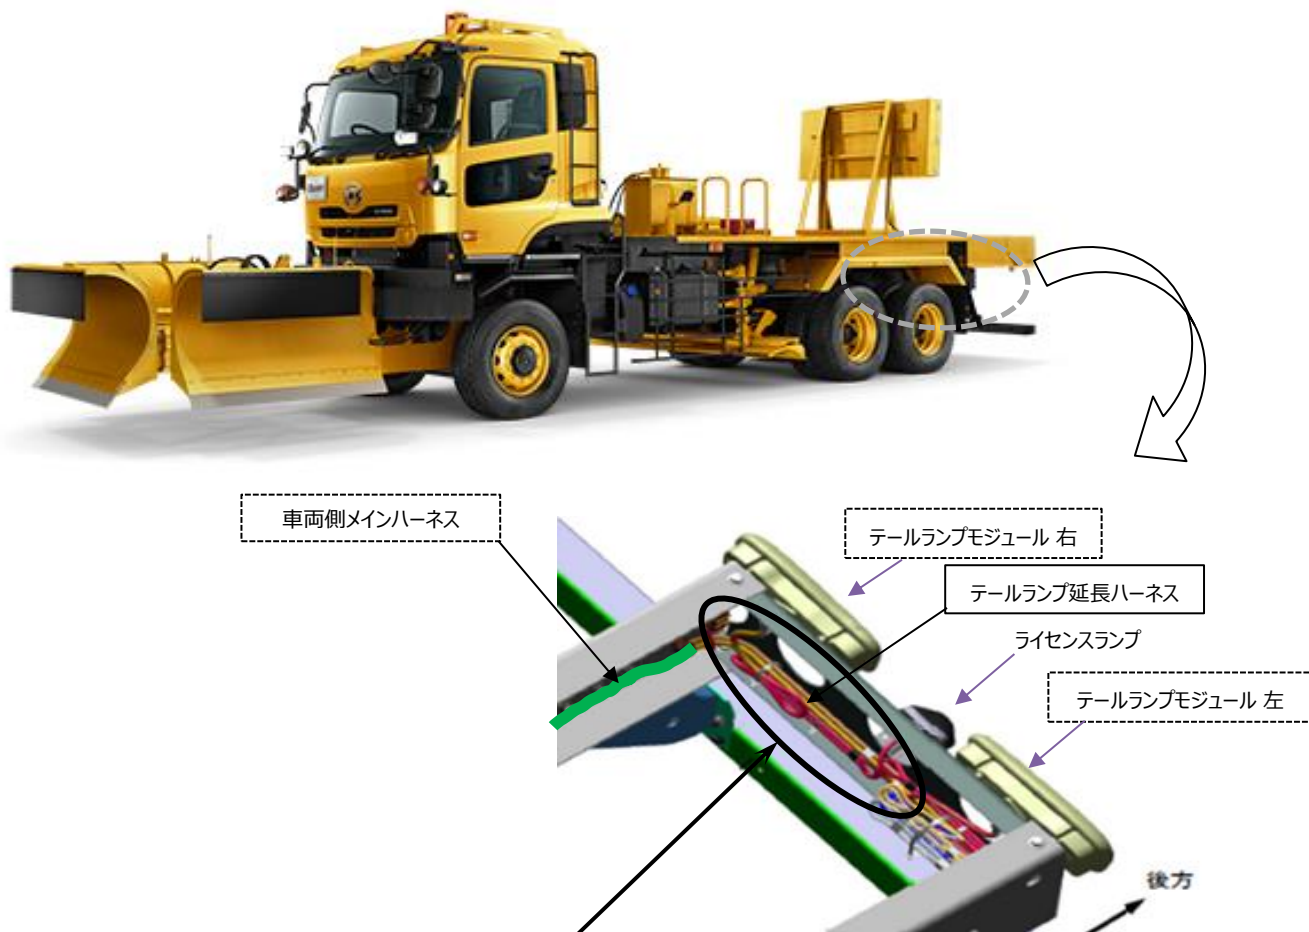
総輪駆動車（除雪車）のテールランプにおいて、後部改造に伴いテールランプに接続するハーネスを延長した際に接合部の防水処理が不適切だったため、雨水または雪解け水等がハーネス内に浸透しテールランプモジュールのコネクタ内部を腐食させることがある。そのため、接触不良または短絡によりテールランプ類が不点灯もしくは誤点灯するおそれがある。

全車両、テールランプ延長ハーネスを対策品に交換するとともに、必要に応じて車両側メインハーネスを新品に交換する。また、テールランプモジュールのコネクタ部を点検し、腐食状態が酷い場合は該当モジュールを新品に交換する。

注：    内は、交換する部品を示し、   内は必要に応じて交換する部品を示す。

識別：改善済車両には助手席側ステップ部の車両諸元プレート左下端に黒色ペイントを塗布する。
