## 改善箇所説明図

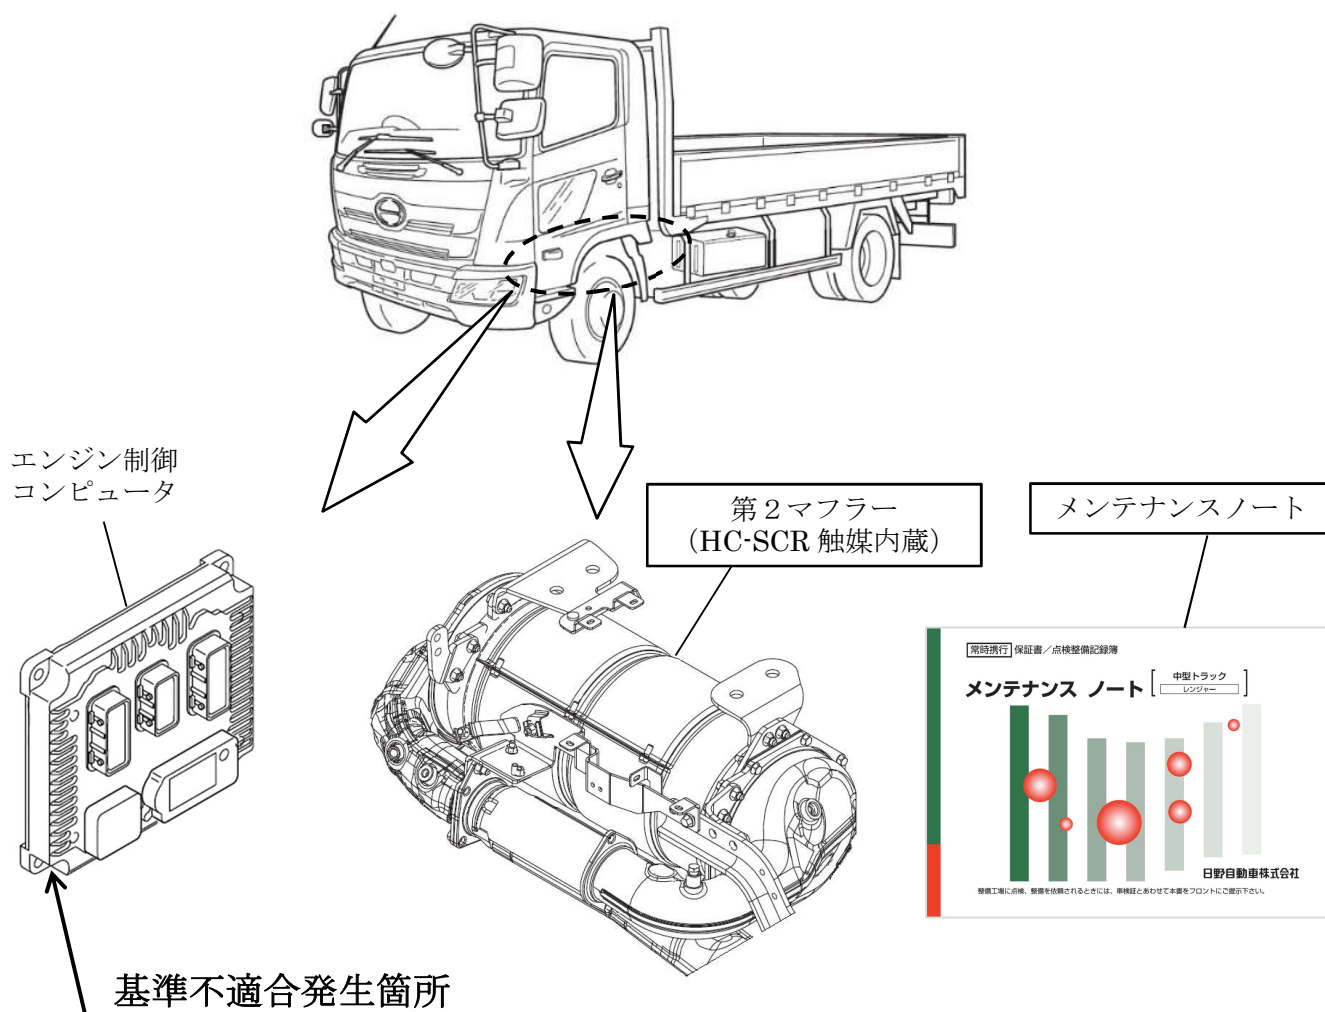
注：  は措置する部品を示す。

中型トラックのA05C（HC－SCR）エンジン搭載車において、HC－SCR触媒の再生用制御プログラムが不適切なため、触媒に付着した排出ガス中の硫黄成分が除去されず堆積することがある。そのため、触媒の性能が低下し、排出ガス中の窒素酸化物の排出値が基準値を超えるおそれがある。

全車両、暫定措置として、点検を行いSCR触媒の再生が可能な場合は再生作業を行う。  
再生が不可能な場合および再生完了しない場合は、触媒を交換する。  
また、メンテナンスノートの点検整備項目にSCR触媒再生作業を追加する。  
暫定措置は準備でき次第、使用者に修理入庫を通知する。また、恒久対策が決定し次第、改めて措置を実施する。

識別：改善済車両にはシリアルナンバープレートの右中央部に黄ペイントを塗布する。
