## 改善箇所説明図

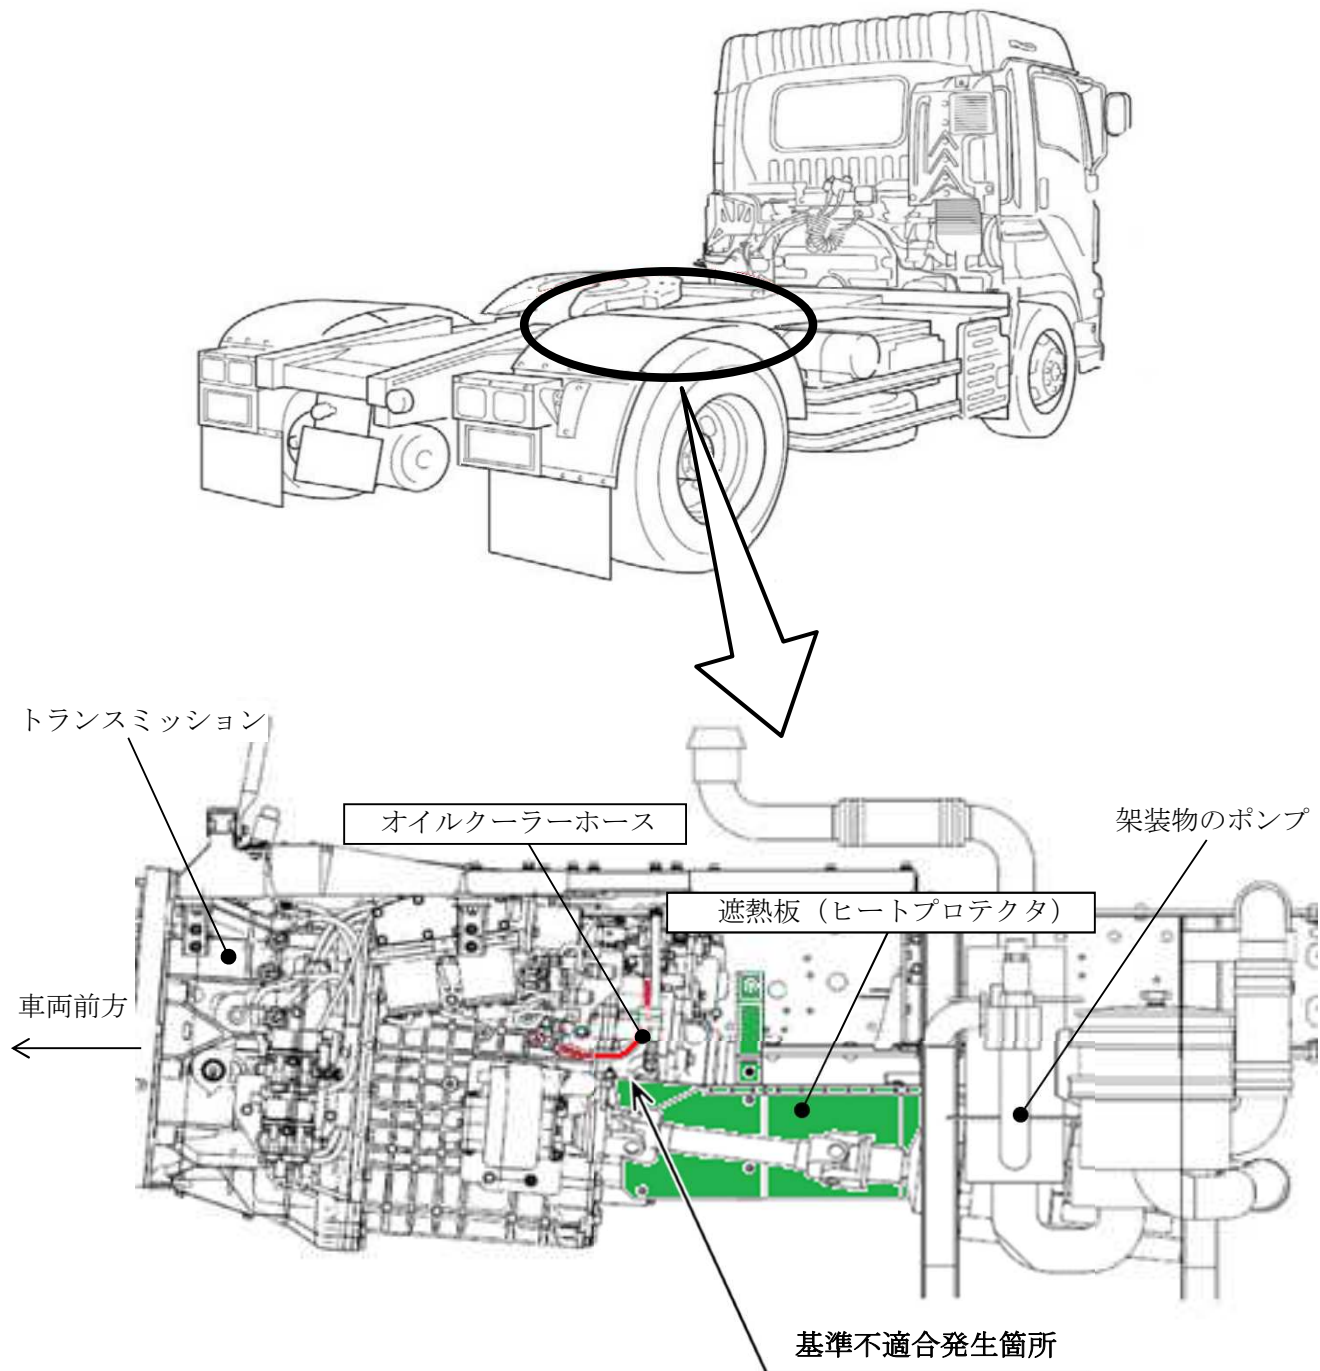
大型トラクタに取り付けた遮熱板（ヒートプロテクタ）において、遮熱板の形状が不適切なため、走行振動等によりトランスミッションのオイルクーラーホースに干渉することがある。そのため、そのまま使用を続けると、トランスミッションのオイルクーラーホースに亀裂が生じ、オイルが漏れて変速不良となり、最悪の場合、走行不能に至るおそれがある。

改善の内容：全車両、遮熱板を対策品に交換し、オイルクーラーホースを新品に交換する。
