## 改善箇所説明図

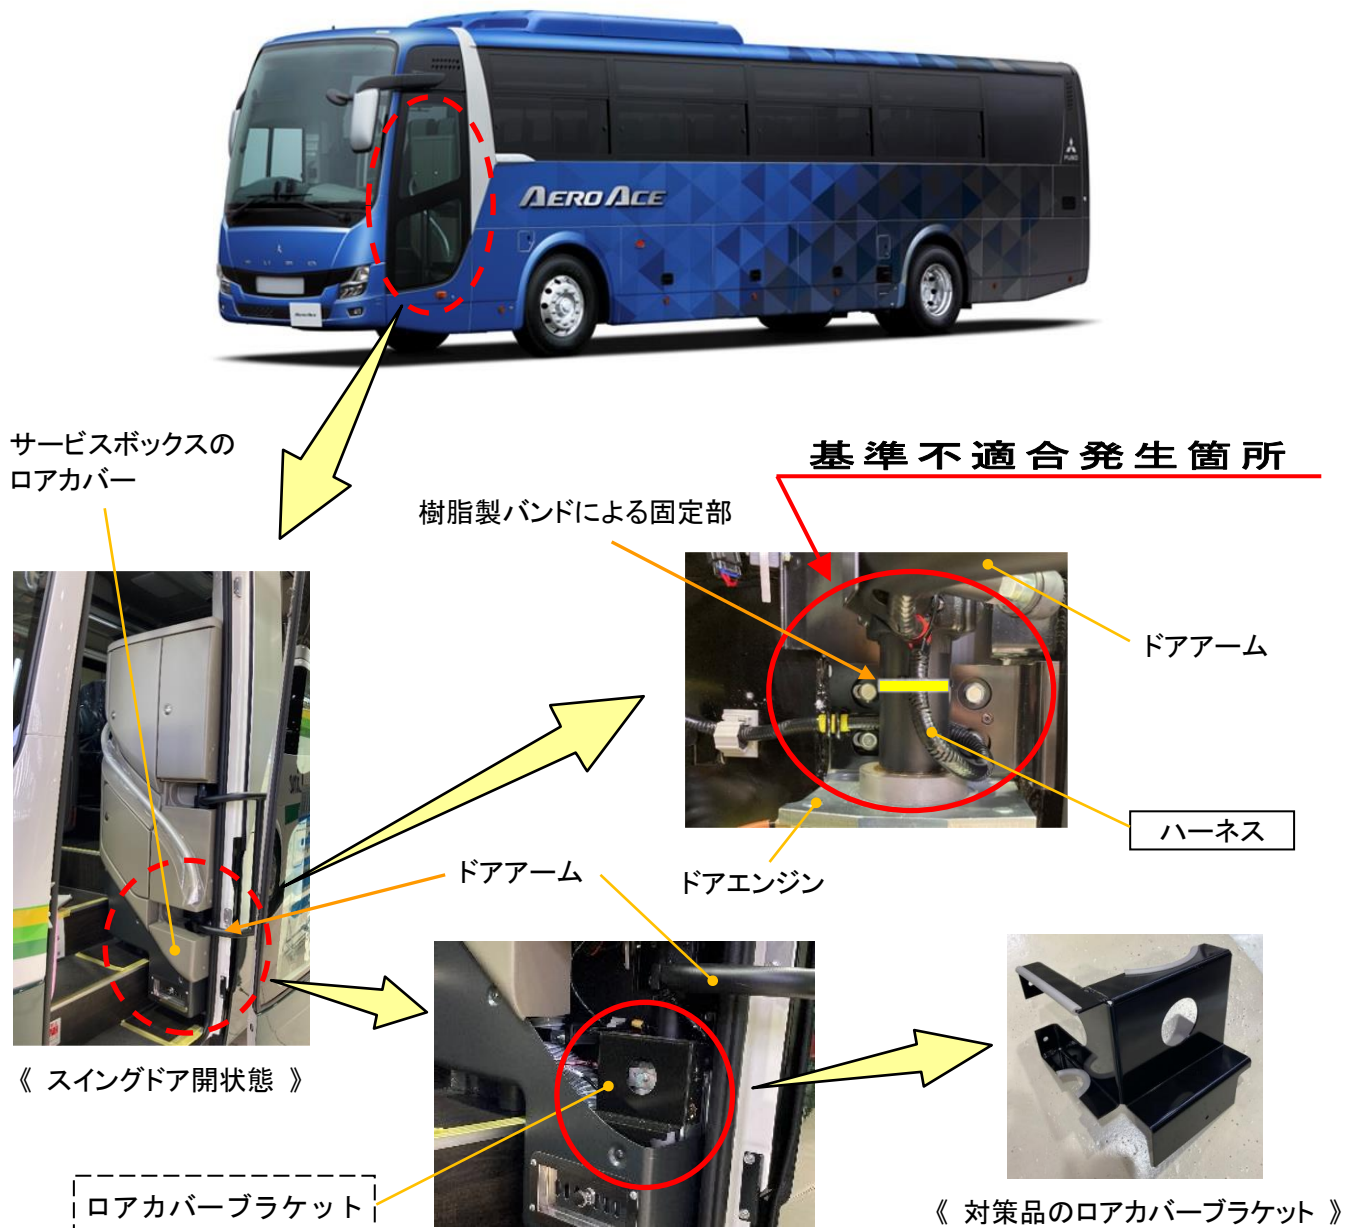
大型観光バスにおいて、スイングドア下側ハーネスの配線が不適切なため、ドア開閉時に当該ハーネスが周辺部品と干渉して過度の屈曲が生じる場合がある。そのため、そのままの状態で使用を続けると、当該ハーネス内の配線が断線して電装品（パイロットランプ、サイドターンランプ、ドアガラス熱線ヒータ）が作動不良となり、最悪の場合、異臭・発煙が生じるおそれがある。

全車両、スイングドア下側ハーネスのドアエンジンからドア入口までの配線を新品に交換すると共に樹脂製バンドによる固定を追加する。

また、サービスボックスのロアカバーが樹脂製の車両は、ロアカバーブラケットを対策品に交換する。
