## 改善箇所説明図

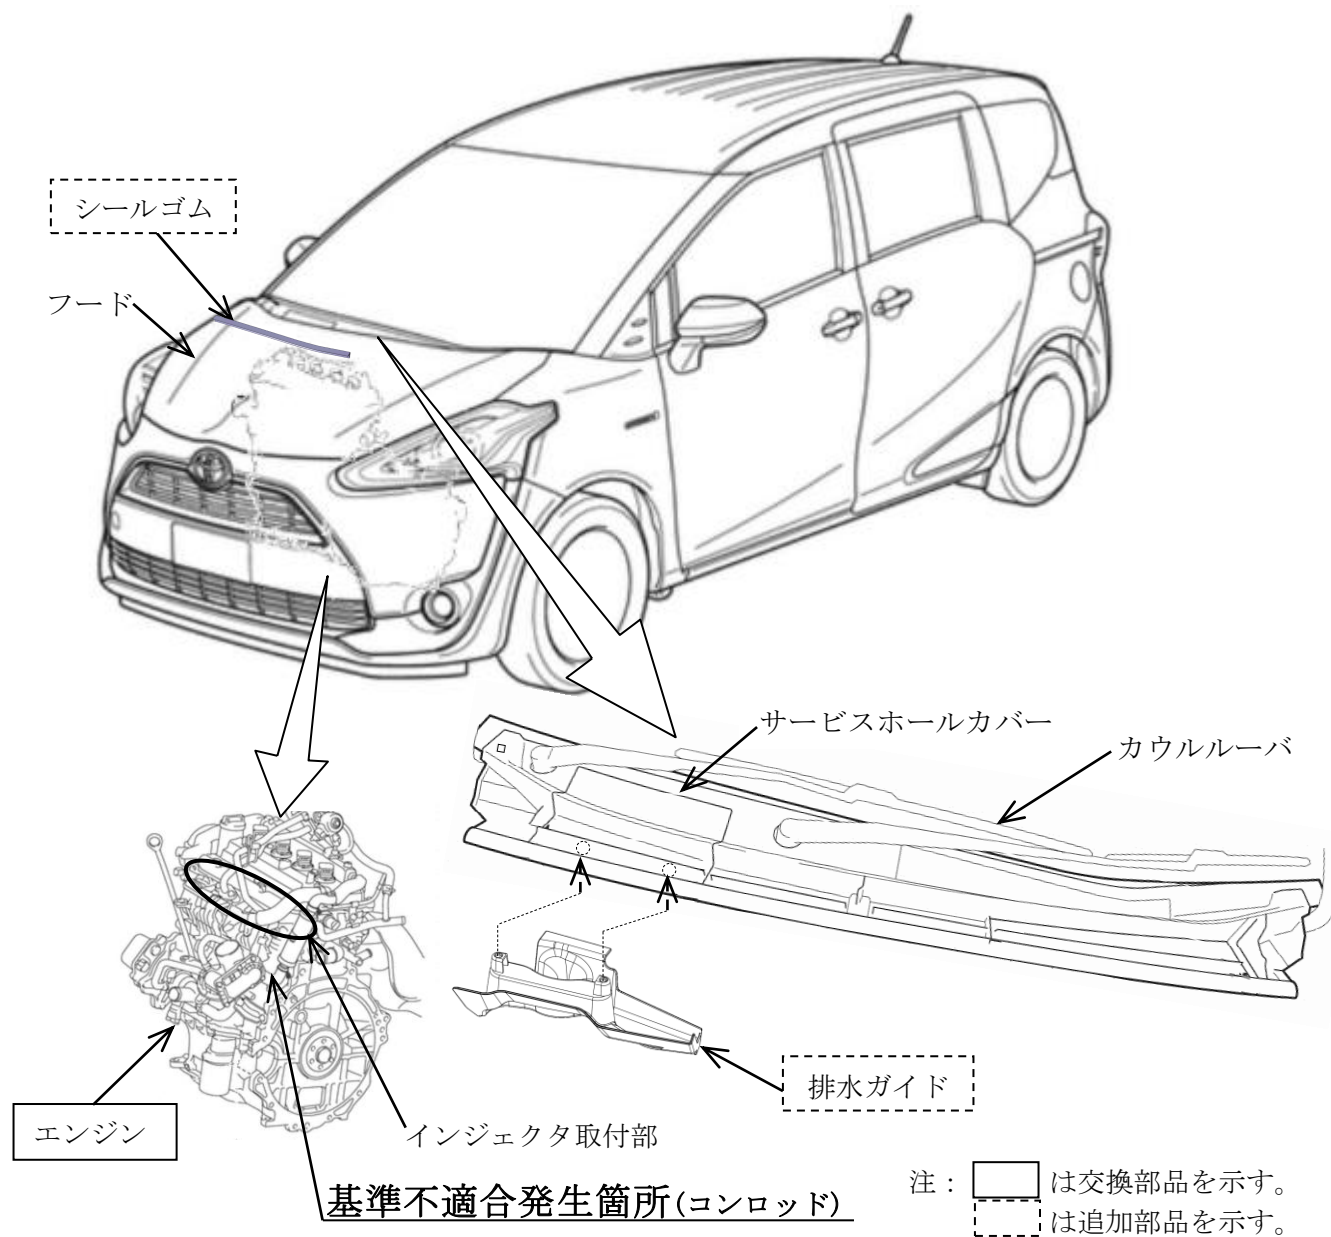
ハイブリッド車のカウルルーバにおいて、サービスホールカバー部の防水性能が不適切なため、経年で防水性が低下し、多量の雨水等がかかった場合、水がエンジンのインジェクタ取付部から燃焼室に浸入することがある。そのため、コンロッドが変形して異音が生じ、最悪の場合、エンジンが破損し、走行不能となるおそれがある。

全車両、サービスホールカバーに排水ガイドおよびフードにシールゴムを追加する。また、エンジンの燃焼室を点検し、異常がある場合はエンジンを新品に交換する。

識別：改善済車両には、車台番号打刻のハイフン上に黄色ペイントを塗布する。
