## 改善箇所説明図①

## 改善箇所説明図②

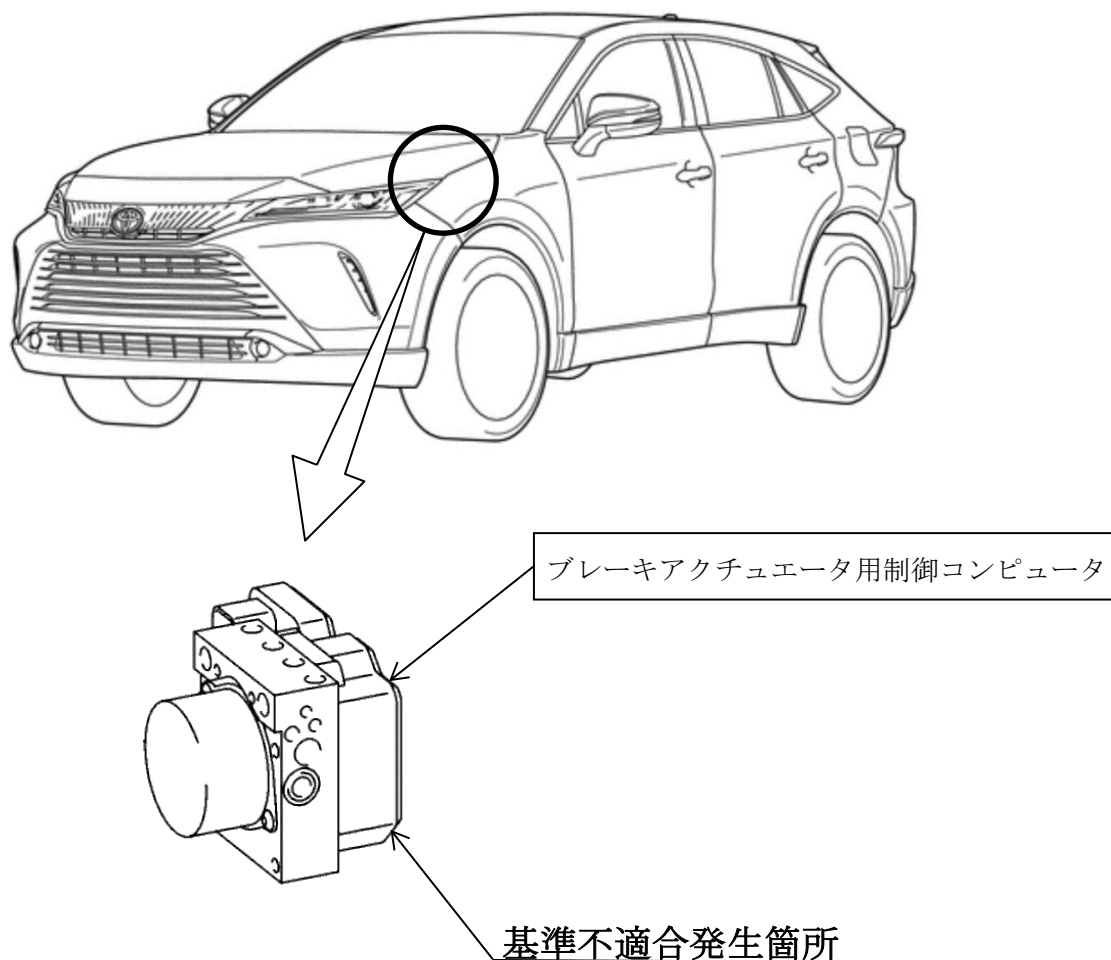
注：□ は修正部品を示す。

横滑り防止装置（V S C）において、制御プログラムが不適切なため、V S C機能オフ状態でブレーキペダルを踏んだままシステム停止後に再始動すると、機能オン状態に復帰しない。そのため、オフ表示灯が点灯し、V S Cが作動しないおそれがある。

全車両、ブレーキアクチュエータ用制御コンピュータのプログラムを対策仕様に修正する。

識別：改善済車両には車台番号打刻の右上部に黄色ペイントを塗布する。

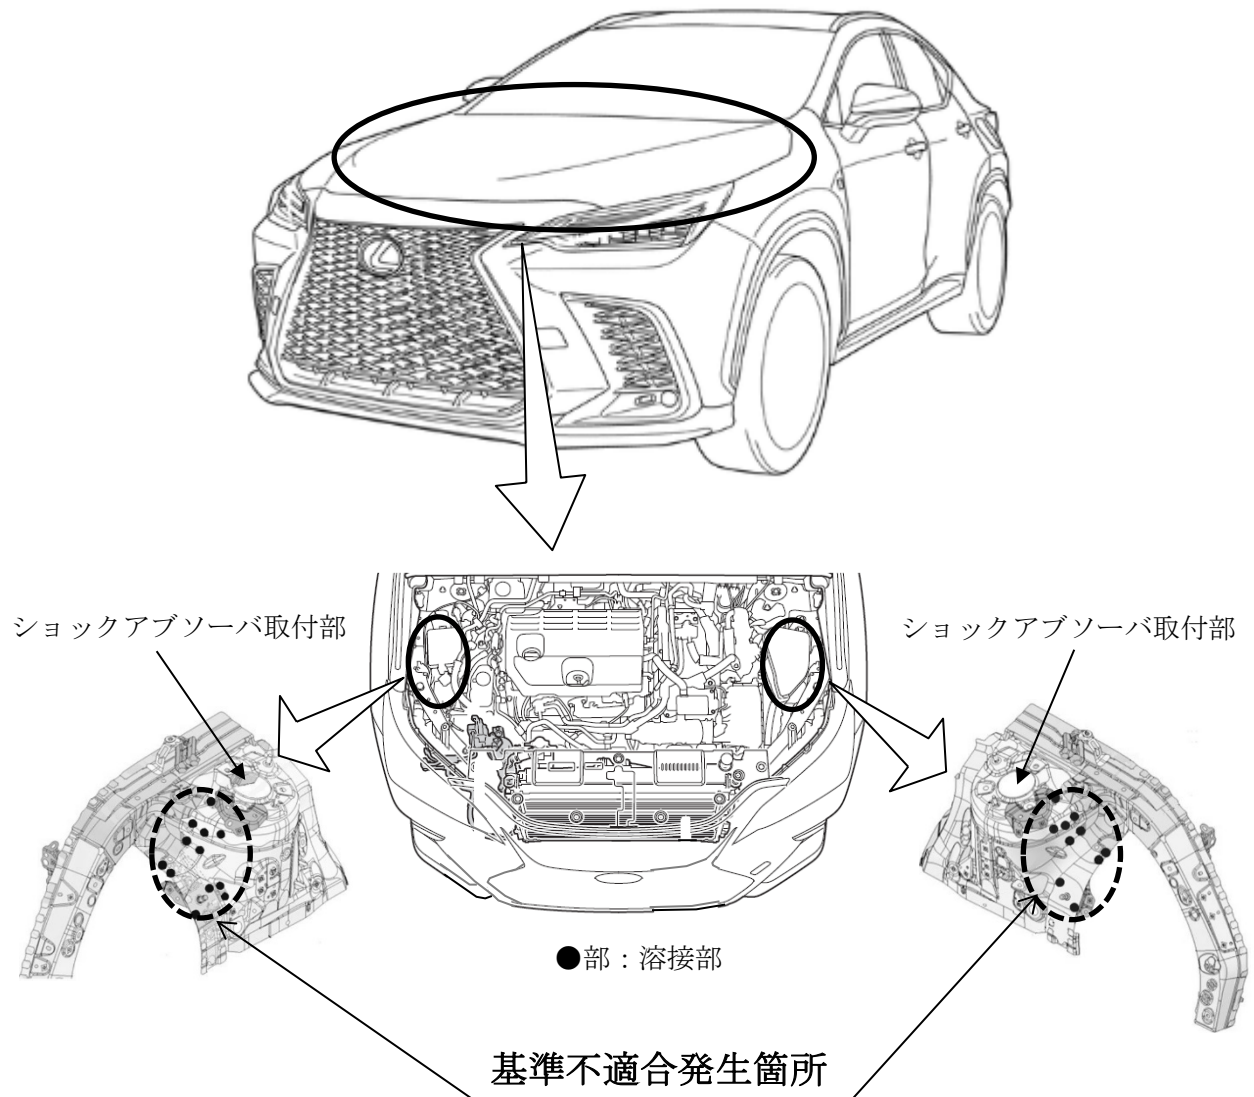
注：[ ]は溶接修理を実施する部位を示す。

エンジンルーム内のショックアブソーバ取付部付近のボデーにおいて、溶接設備の設定が不適切なため、当該部位に溶接が行われていないものがある。そのため、そのままの状態で使用を続けると亀裂が生じ、最悪の場合、走行安定性を損なうおそれがある。

全車両、ショックアブソーバ取付部付近の溶接有無を点検し、ない場合は溶接する。また、当該部位に損傷が認められた場合は、補修を行う。

識別：改善済車両には車台番号打刻の左側に黄色ペイントを塗布する。
