# 改善箇所説明図

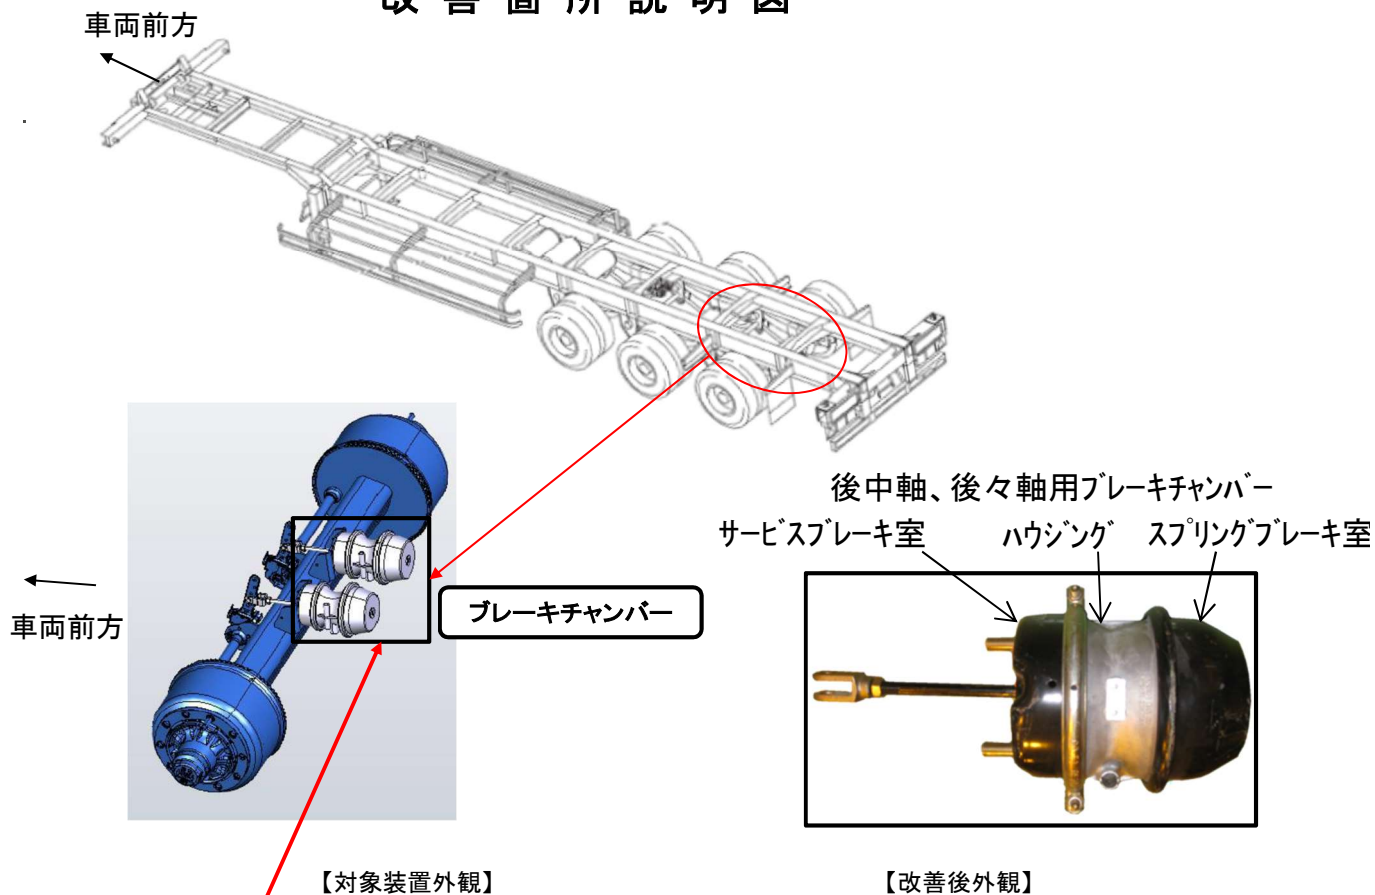
## 基準不適合発生箇所

加締め締結のため分解できない

ボルト・ナット締結のため分解できる

セミトレーラの制動装置において、サービスブレーキ室を分解できないブレーキチャンバーを装着したものがある。そのため、点検整備方式で定めたサービスブレーキ室内の定期交換部品を交換できないおそれがある。

全車両、ブレーキチャンバーを点検し、サービスブレーキ室を分解できないブレーキチャンバーが装着されていた場合、正規ブレーキチャンバーに交換する。
