## 改善箇所説明図

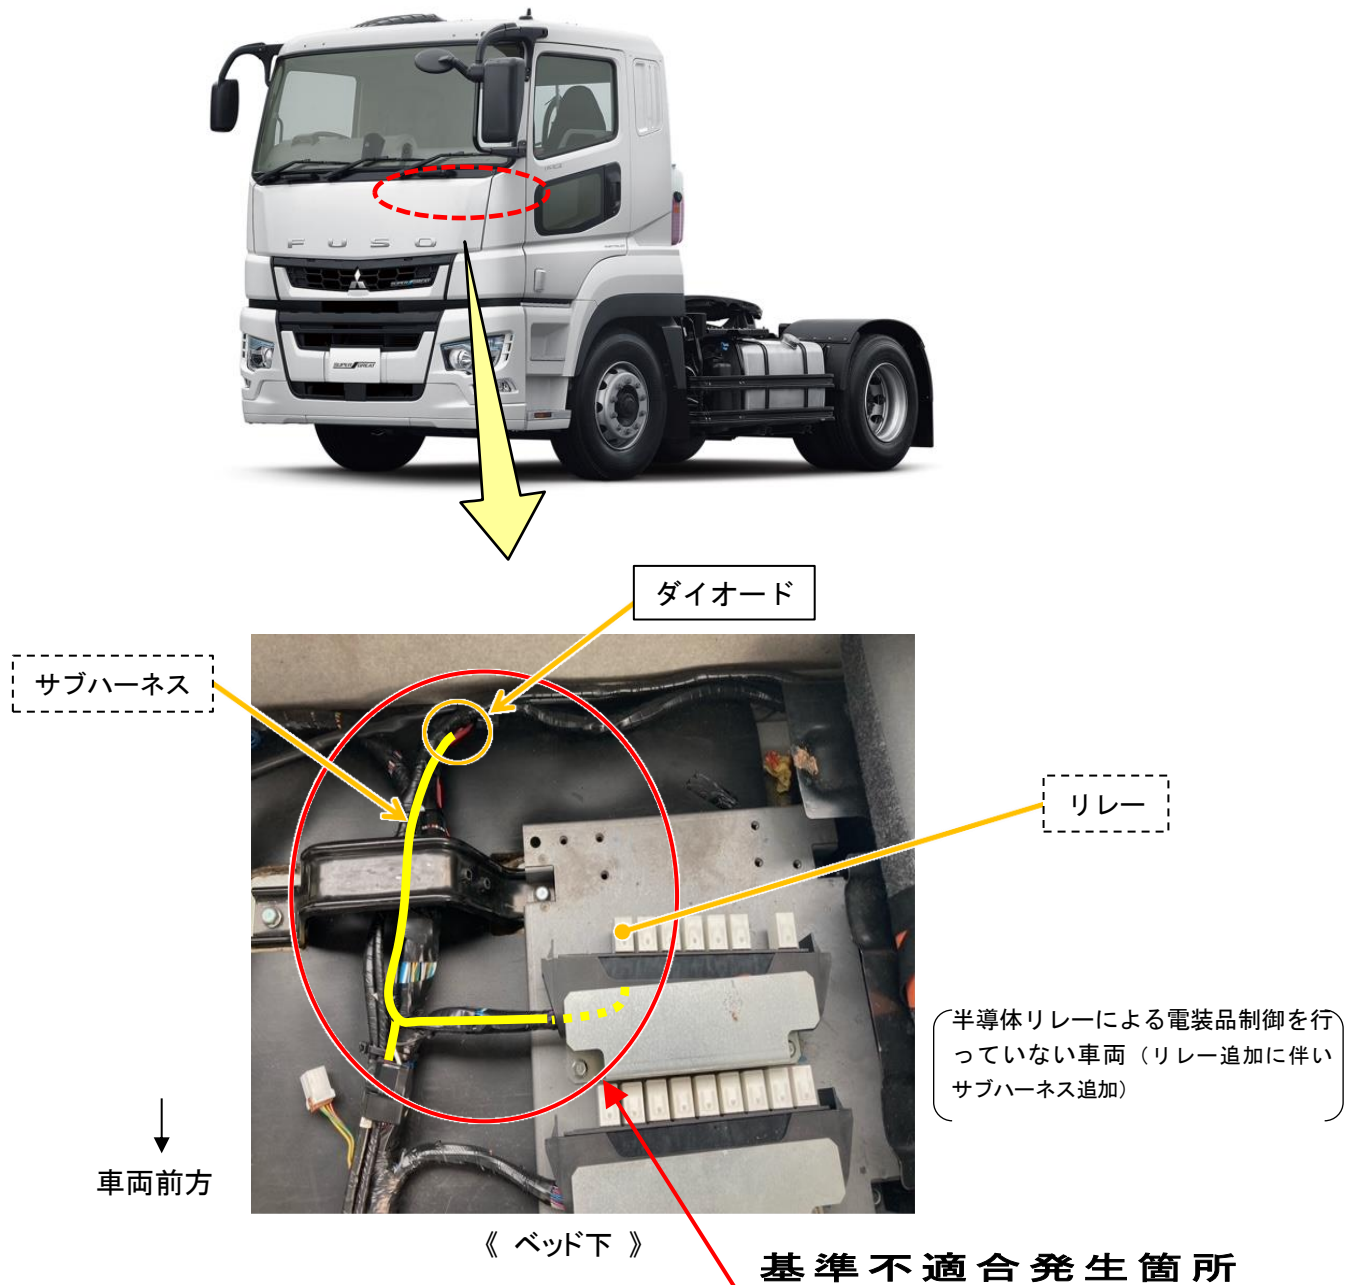
大型トラックにおいて、トレーラ側ブレーキランプの回路が不適切なため、ブレーキランプ点灯時に当該回路のダイオードが焼損する場合がある。そのため、トレーラ側ブレーキランプが不灯になってブレーキランプ異常の警告が表示され、最悪の場合、火災に至るおそれがある。

全車両、トレーラ側ブレーキランプ回路からダイオードを削除する。また、半導体リレーによる電装品制御を行っていない車両は、当該回路にリレーとサブハーネスを追加する。

注：□は削除する部品を、□は半導体リレーによる電装品制御を行っていない車両に追加する部品を示す。
