# 改善箇所説明図

代表型式：2DG-CZ5BL 改

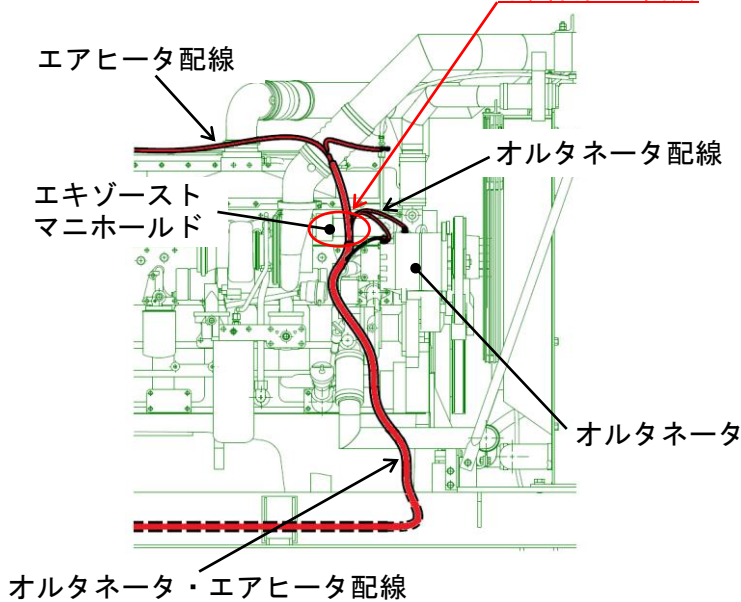
<変更前>

不具合発生箇所

除雪車の電気配線において、作業用エンジンのオルタネータ配線の配素が不適切なため、エンジンエキゾーストマニホールドの輻射熱により配線被覆が溶損するものがある。そのため、そのままの状態で使用を続けると、配線が露出して短絡し、最悪の場合、配線被覆に引火して車両火災となるおそれがある。
