## 改善箇所説明図

【不具合の内容】

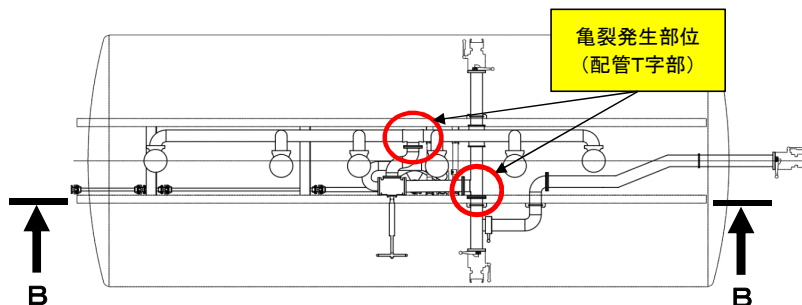
【不具合対象部位】

アルミタンクローリーの積荷排出用ポンプにおいて、設計不良により、ポンプブラケットの剛性が不足しているため、ポンプと連結した配管に亀裂が発生するものがある。そのため、そのままの状態で使用し続けると、荷下ろし作業中に積載物が漏れ、最悪周囲に火種があった場合に発火して火災になるおそれがある。

また、ポンプブラケットの剛性が不足しているため、ポンプ駆動軸同士を連結するセンタベアリングのブラケットへ亀裂が発生し、荷下ろし作業ができなくなるおそれがある。

- ①全車両、ポンプブラケットおよびセンタベアリングブラケットへ補強を追加する。また、配管固縛ステーの追加が必要な仕様においては、当該ステーを追加する。
- ②全車両、配管の亀裂有無を確認し、亀裂が確認された場合は補修工事を実施、もしくは配管を新品に交換する。

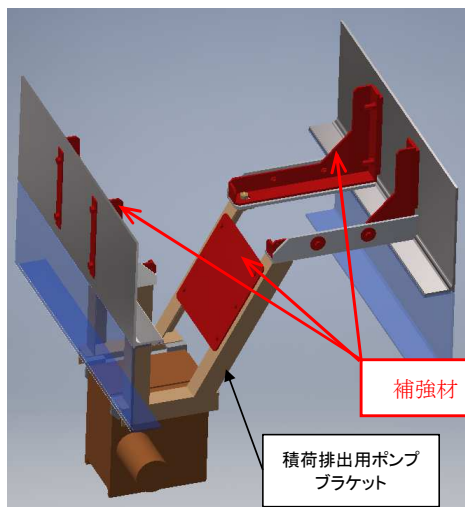
【改善対象部位詳細】

積荷排出用ポンプ ブラケット補強材追加

対策品を示す

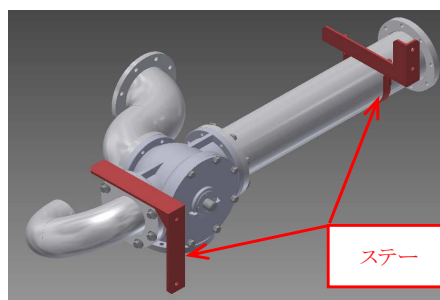
センタベアリング補強材追加

配管固縛ステー追加
