## 改善箇所説明図

### 【不具合の内容】

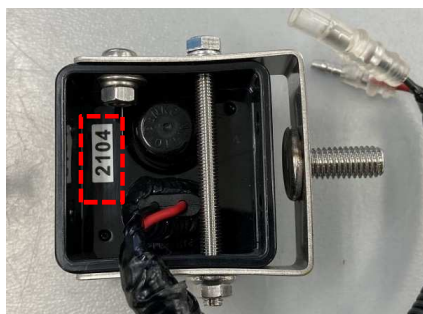
LEDバックランプ レンズカバー除去後(LED素子 計6点)

塵芥車等において、装着した後退灯(LED式)の耐久性が不適切なため、使用過程において、后退灯内部の配線が断線することがある。そのため、后退灯が早期に不灯になり、車両後退時の安全が確保できないおそれがある。

全車両、后退灯を対策品に交換する。
