## 改善箇所説明図

### 対象車両外観

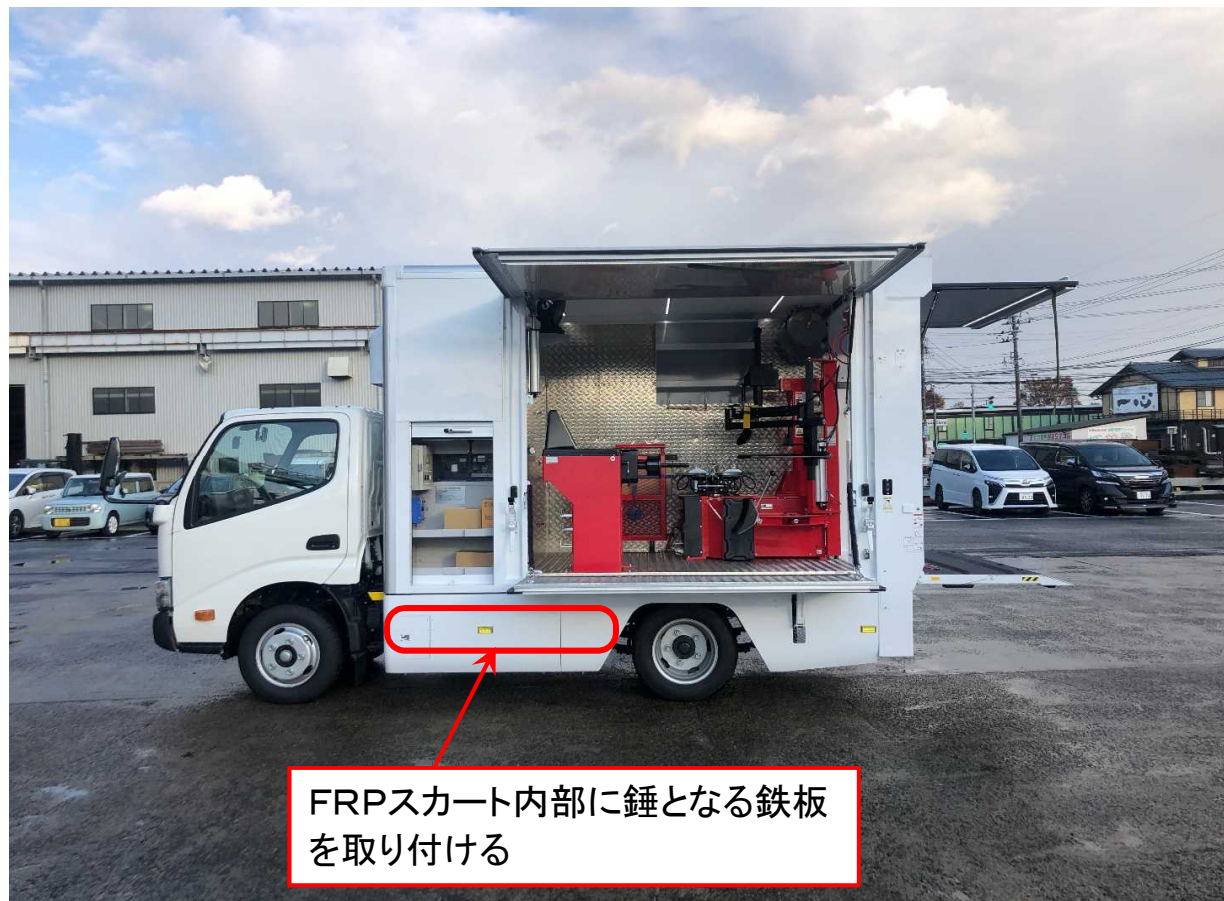
は追加する部品を示す。

車両の架装において、架装物の設計が不適切なため、荷箱内部の架装時に重心位置が高くなってしまっているものがある。その為、最大安定傾斜角度の基準値を満たさないおそれがあり、最悪の場合、走行中に横転するおそれがある。

全車両、実車にて確認を行う。また、改善が必要な場合は、床下部に錘を取り付ける。

・改善実施済車には、助手席側シャッター内部に転角検査済のシールを添付する。
