## 改善箇所説明図

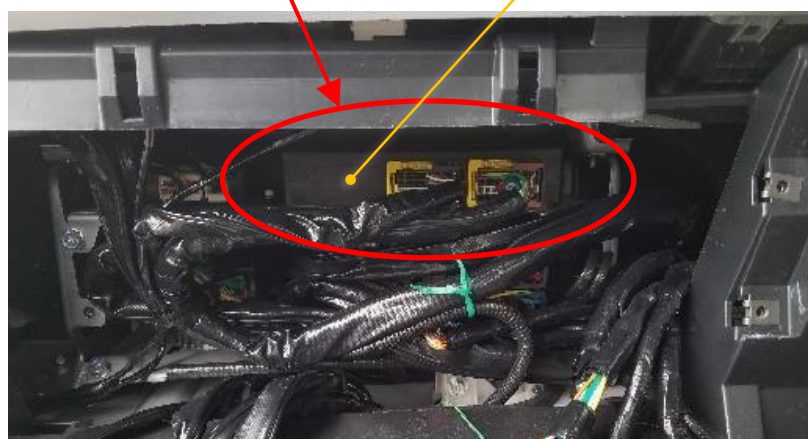
ABS ECU

《 ダッシュボード左側奥 》

中型トラックにおいて、ABS ECU のソフトウェアが不適切なため、エンジン始動時にキーを素早く回すと、ブレーキペダル電源短絡エラーを検知してブレーキペダルへの電源供給を停止するものがある。そのため、制動灯が不灯になり ABS、ESP（横滑り防止装置）、衝突被害軽減ブレーキシステム、EZGO（坂道発進補助装置）が機能しなくなってブレーキシステム異常の警告灯が点灯し、制動装置の保安基準に不適合状態となると共にブレーキペダルを踏んでもオートクルーズが解除できなくなる。

全車両、ABS ECU のソフトウェアを対策品に書き換える。
