# 改善箇所説明図

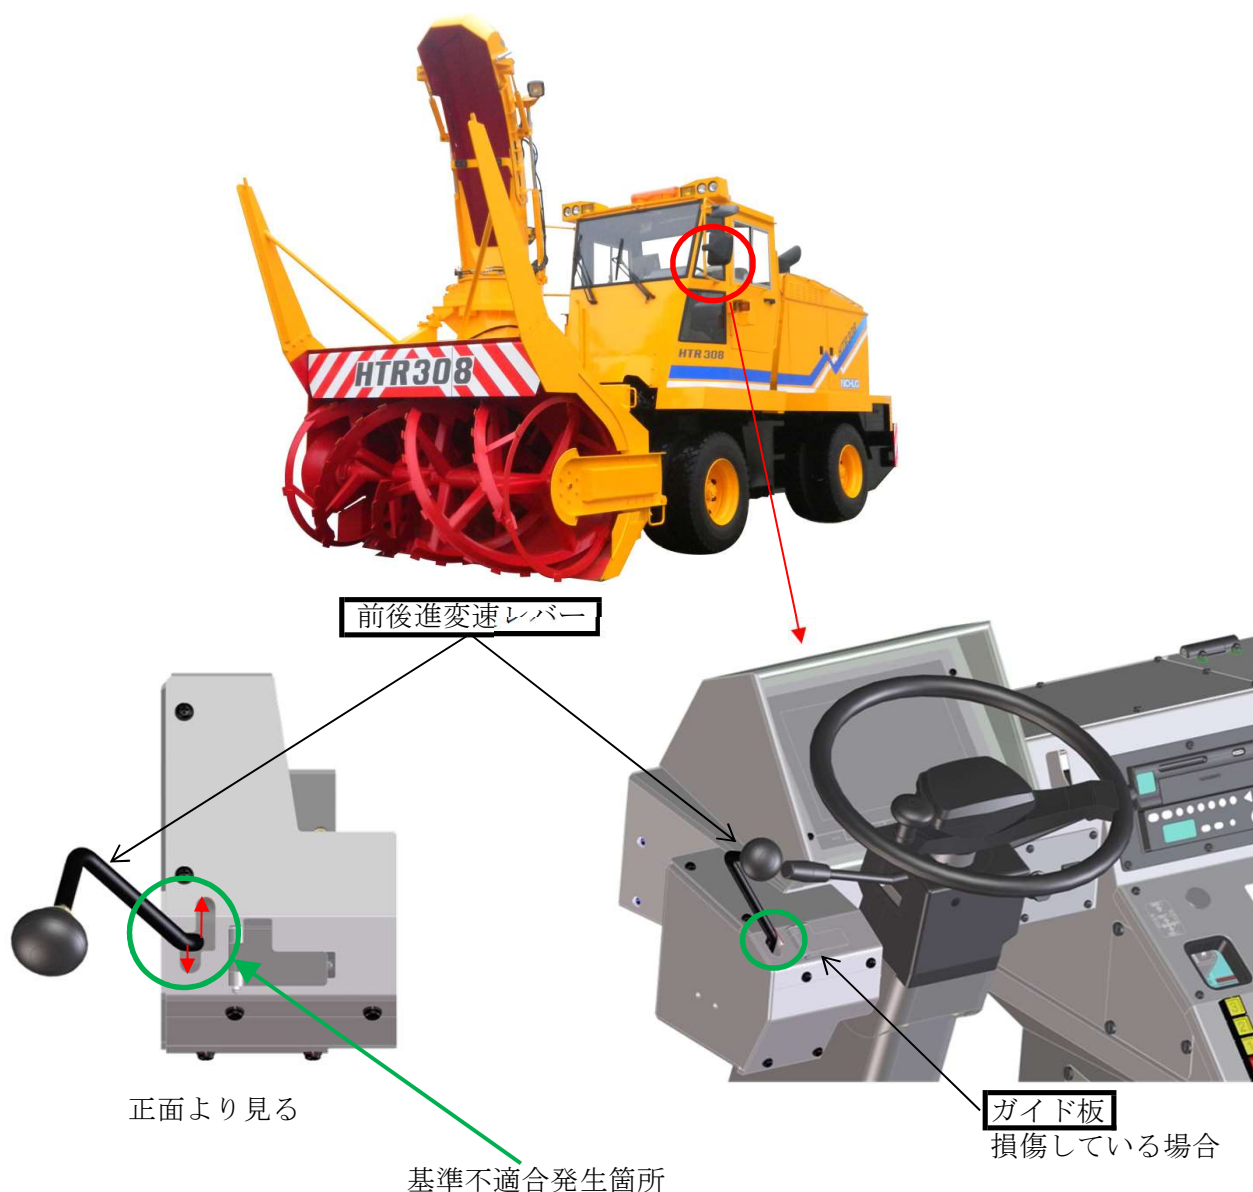
ロータリ除雪車の操縦装置において、前後進変速レバーの強度が不適切なため、そのまま使用を続けると、接触部が摩耗し、最悪の場合、前後進変速レバーが折損し、前後進操作が出来なくなるおそれがある。

全車両、前後進変速レバーを対策品に交換する。  
なお、ガイド板を点検し、損傷している場合は新品に交換する。

識別：改善実施済車は、レバーガイド板に白ペイントを塗布する。
