# 改善箇所説明図

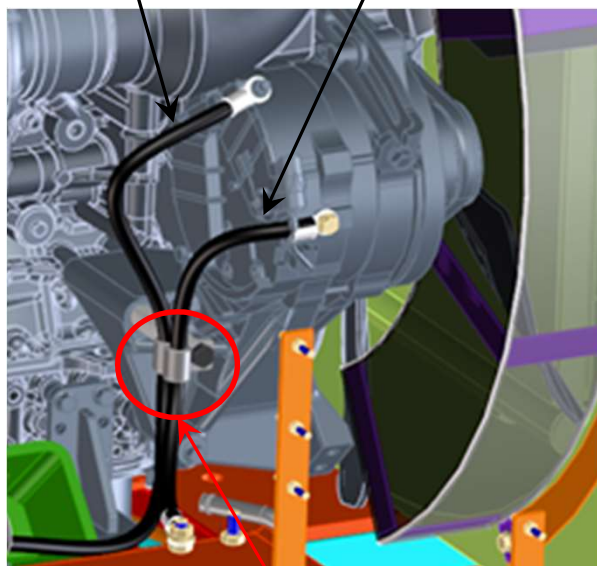
改善前

クランプ  
基準不適合発生箇所

ロータリ除雪車の電気装置において、配線の固定方法が不適切なため、走行振動によりオルタネータ配線及びアース配線が配線クランプとこすれ、被覆が損傷するものがある。そのため、そのまま使用を続けると、損傷部とクランプ間でショートし、最悪の場合火災に至るおそれがある。

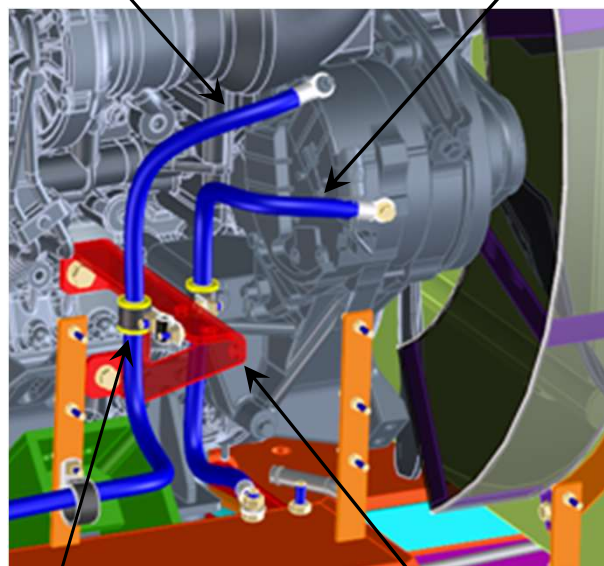
改善後

オルタネータ配線  
(保護材付)

アース配線  
(保護材付)

対策品クランプ

配線固定  
ブラケット

全車両、保護材付のオルタネータ配線及びアース配線に交換する。  
また配線固定ブラケットを追加し、対策品クランプで固定する。
