## 改善箇所説明図

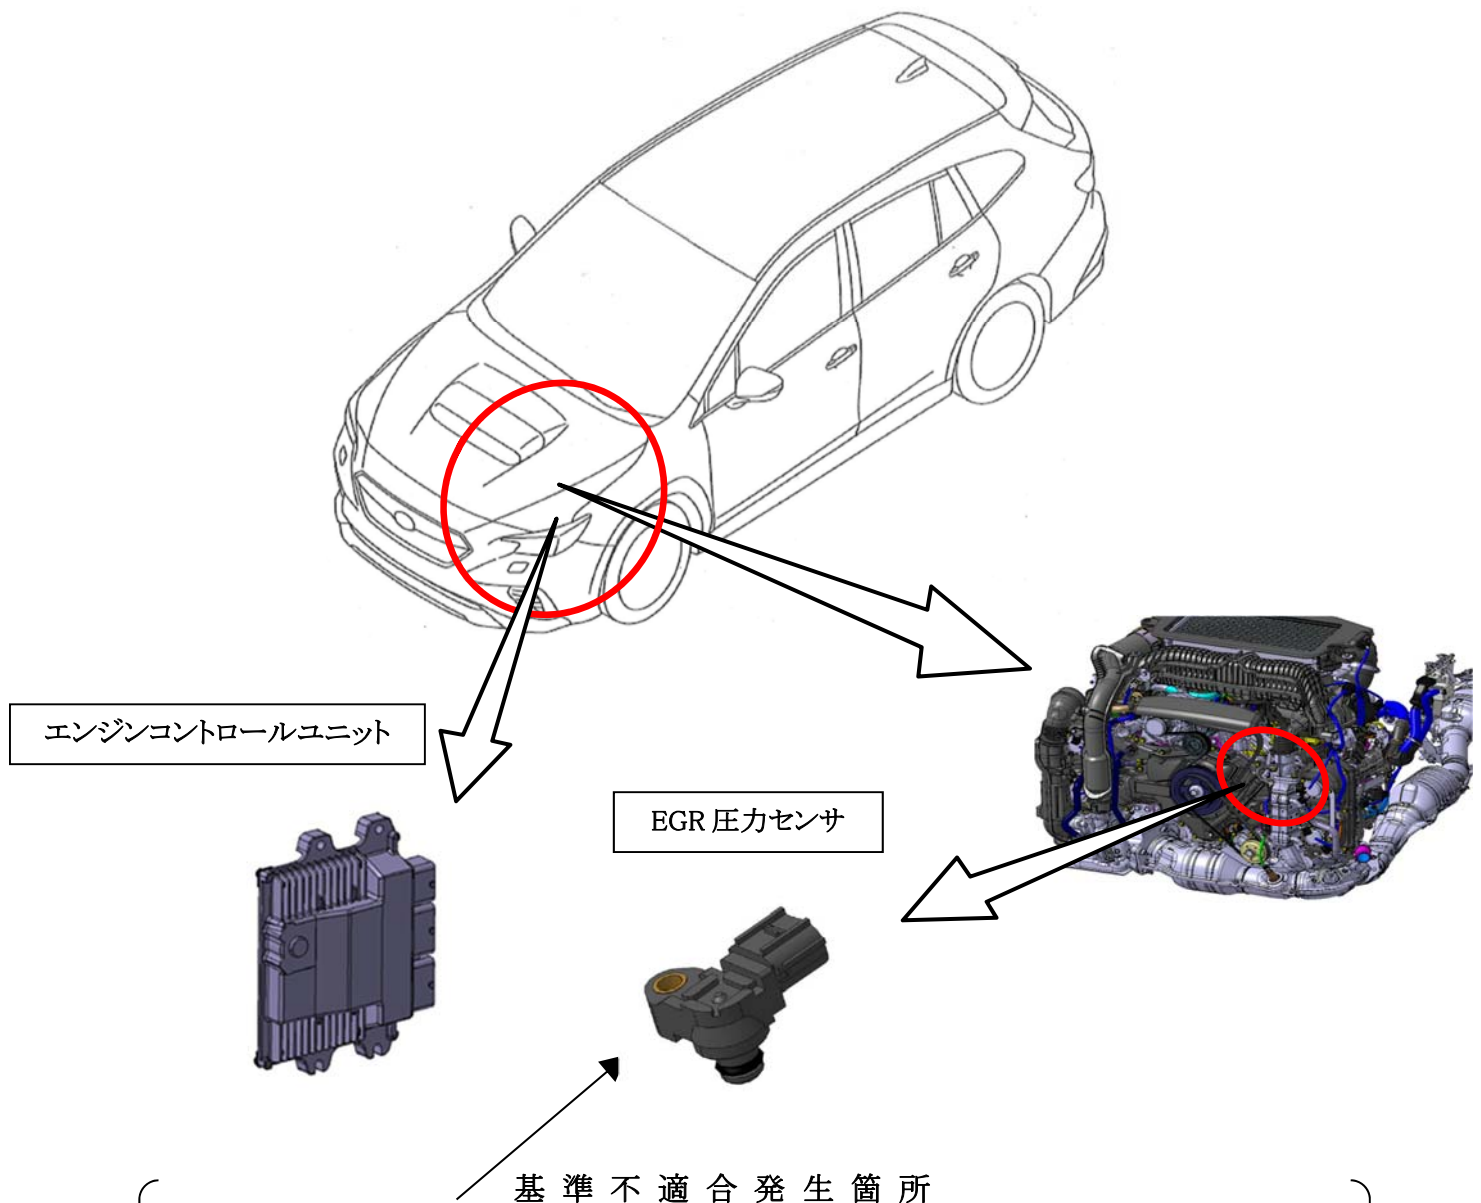
排気ガス再循環装置(EGR)に搭載した EGR 圧力センサにおいて、排気ガスに対する耐力が不足していたため、排気ガスによる腐食からセンサ出力異常を起こし、警告灯点灯、加速不良に至ることがあり、最悪の場合、エンジンが始動できないおそれがある。

全車両、EGR 圧力センサを対策品に交換し、エンジンコントロールユニットの制御プログラムを書き換える。
