## 改善箇所説明図

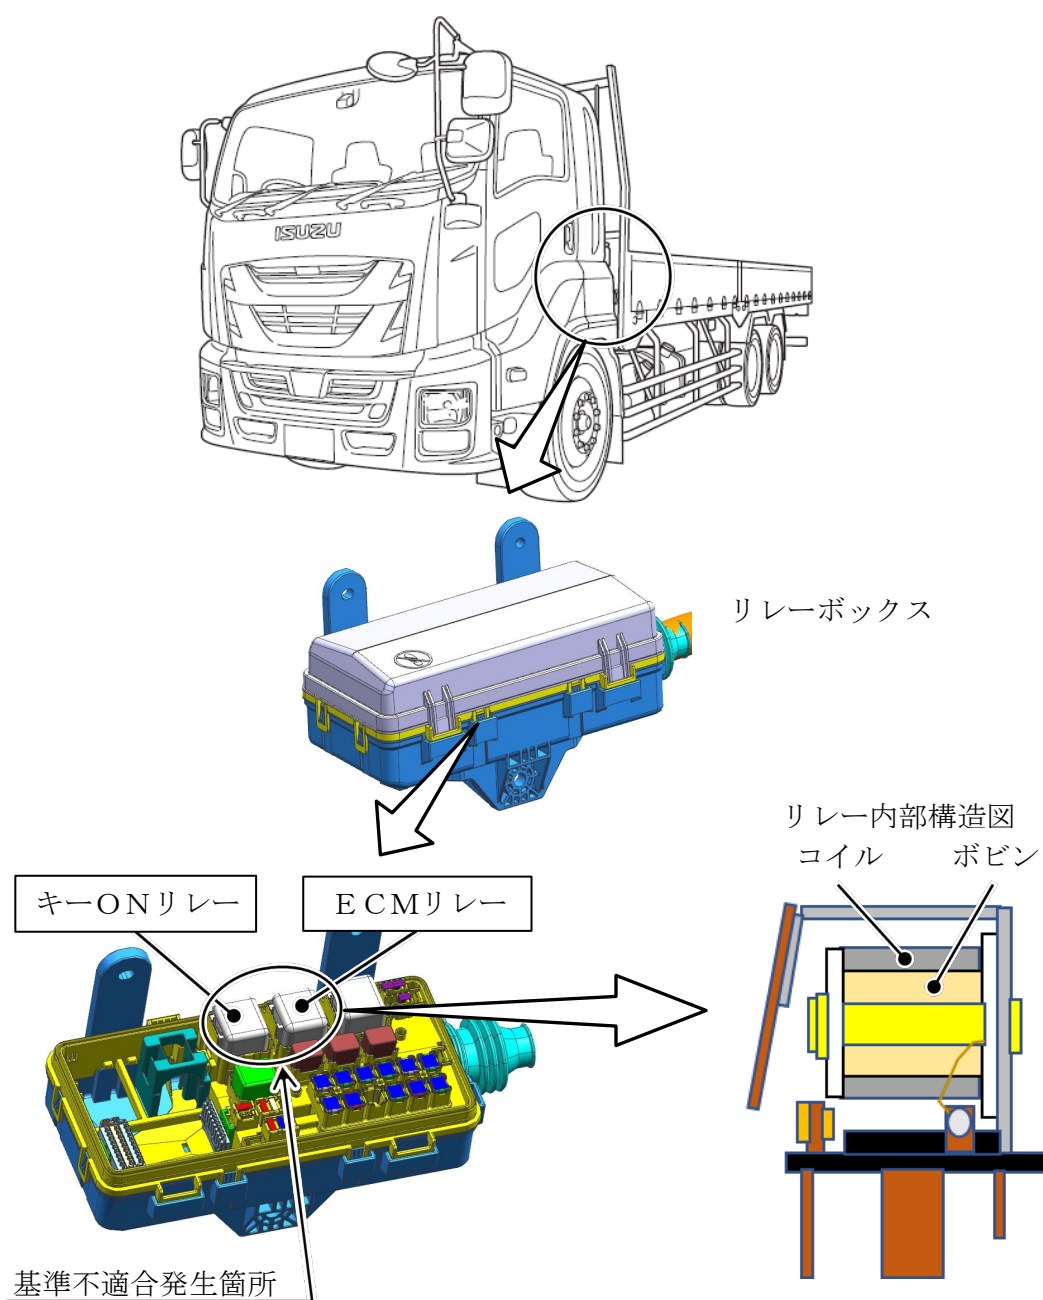
大型トラックにおいて、キーONリレー及びECMリレーの耐久性が不十分なため、リレー内部の樹脂製ボビンが熱により収縮し、コイルとの間に隙間が生じるものがある。そのため、そのままの状態で使用を続けると、走行時の振動等によりコイル線が断線し、エンジンストールに至るおそれがある。

全車両、当該リレーを対策品に交換する。

識別 助手席側ドア開口部のシリアルナンバープレート左の位置に、識別シール（青色）を貼付する。
