## 改善箇所説明図

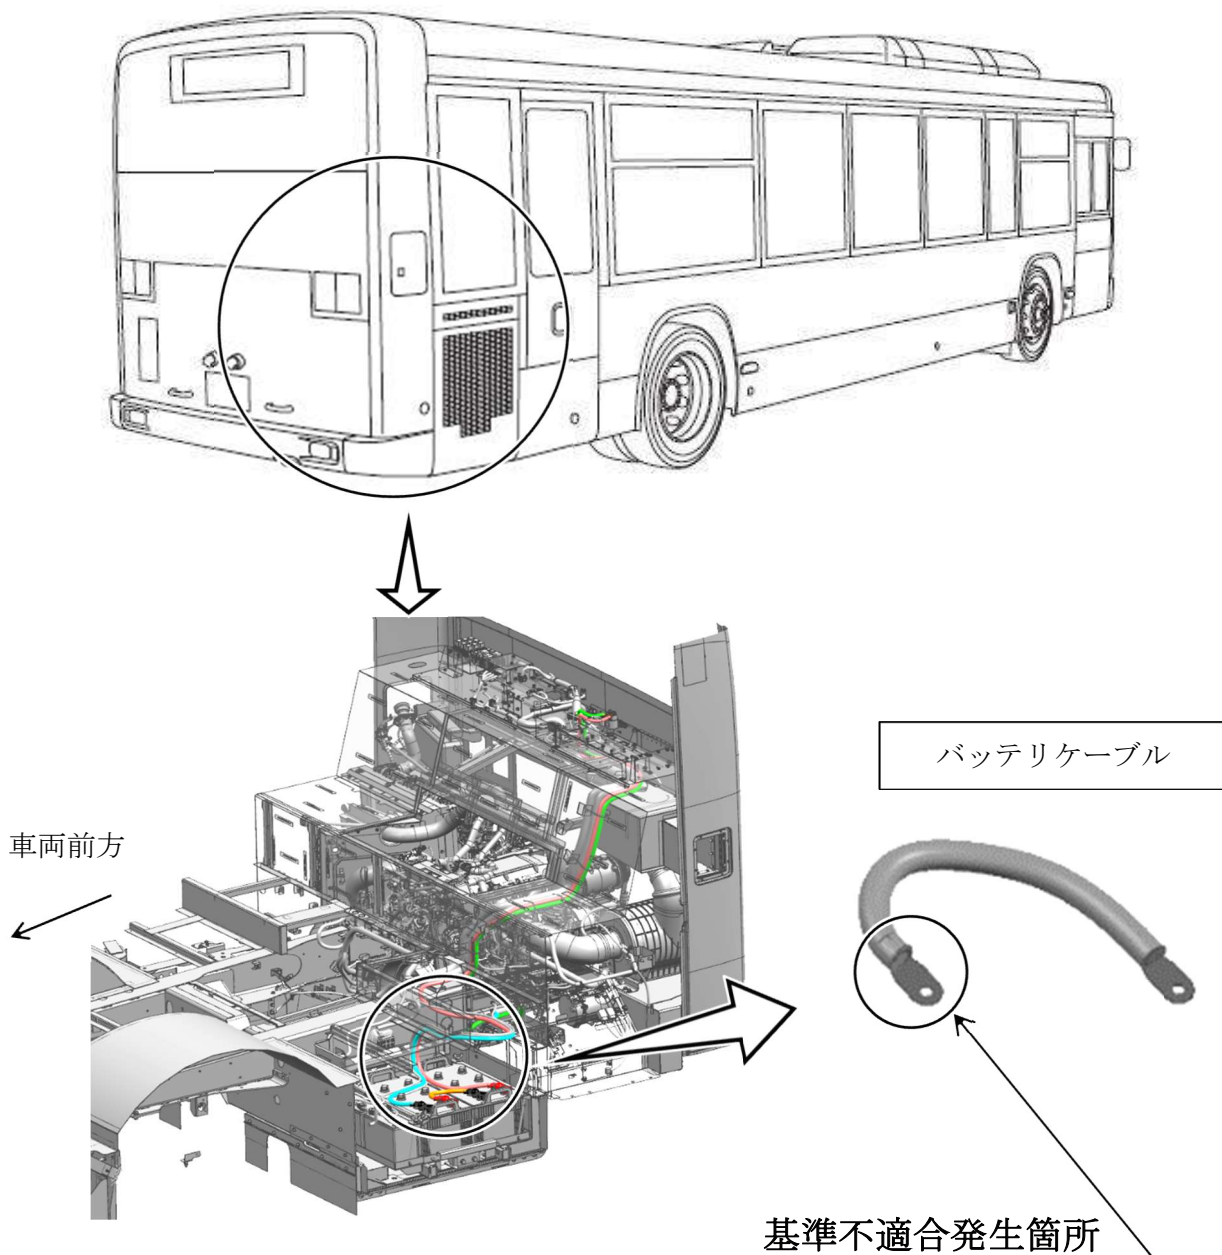
注：  は措置する部品を示す。

バスのバッテリーケーブルにおいて、製造工程での端子圧着作業が不適切なため、ケーブルが損傷しているものがある。そのため、そのまま使用を続けると、ケーブルが断線し、エンジンが再始動できなくなるおそれがある。

全車両、バッテリーケーブルを点検し、端子圧着部の形状が不適切なものは当該ケーブルを良品に交換する。

識別：運転者席左側ドア開口部のシリアルナンバープレート下部中央に黄色ペイントを塗布する。
