## 改善箇所説明図

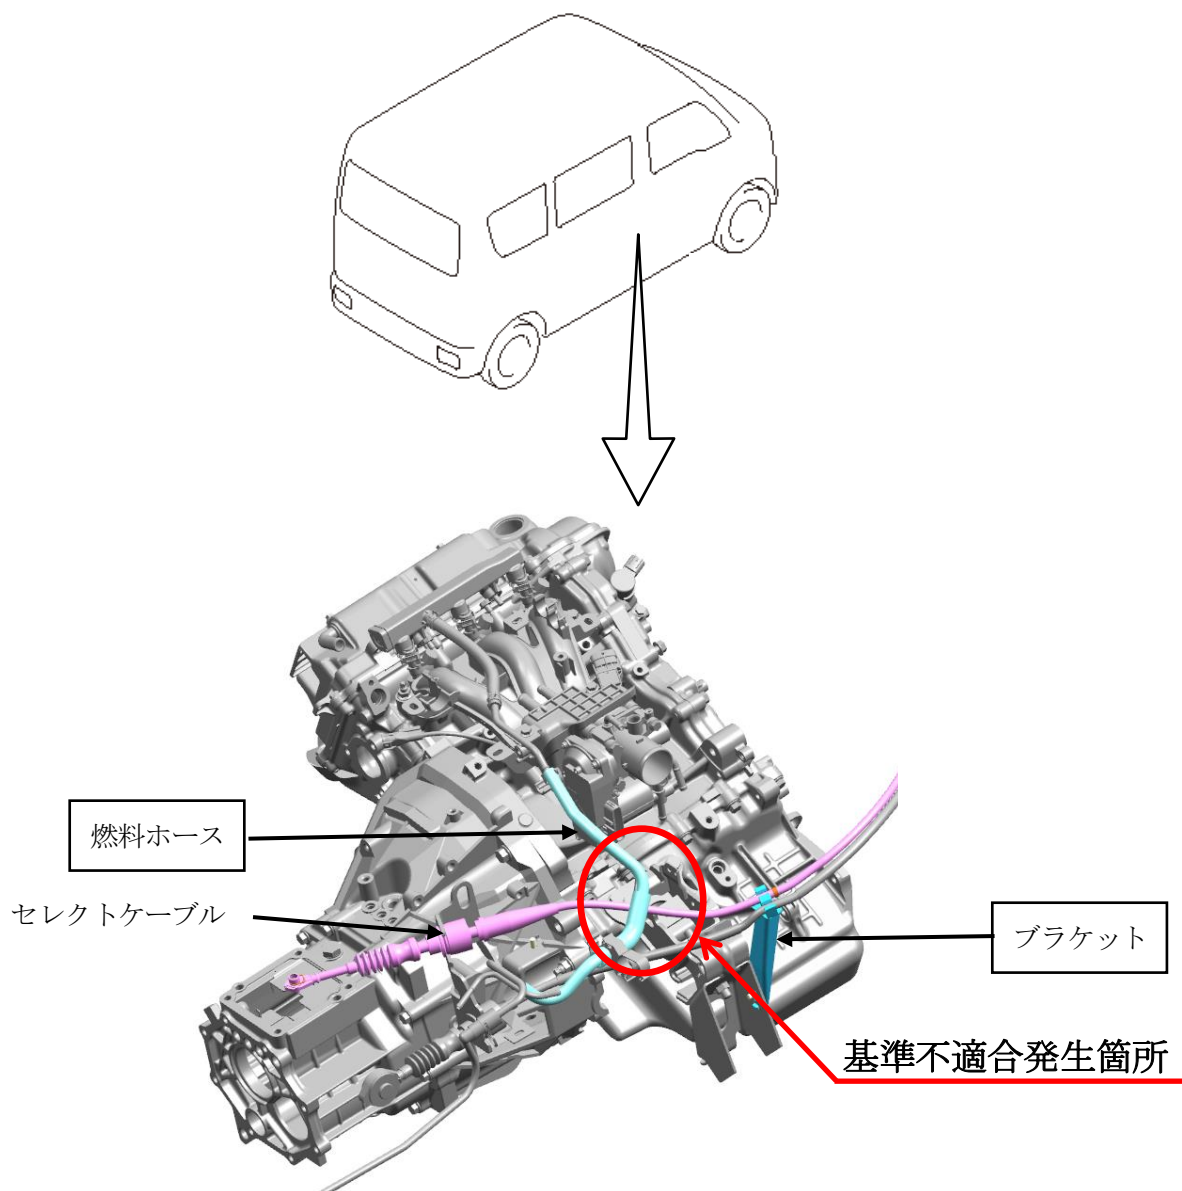
手動変速機のセレクトケーブルを固定するブラケット形状が不適切なため、セレクトケーブルと燃料ホースが接触しているものがある。そのまま使用を続けると、最悪の場合、燃料ホースに穴が開き、燃料が漏れるおそれがある。

全車両、セレクトケーブルを固定するブラケットを対策品に交換すると共に、燃料ホースを新品に交換する。
