## 改善箇所説明図

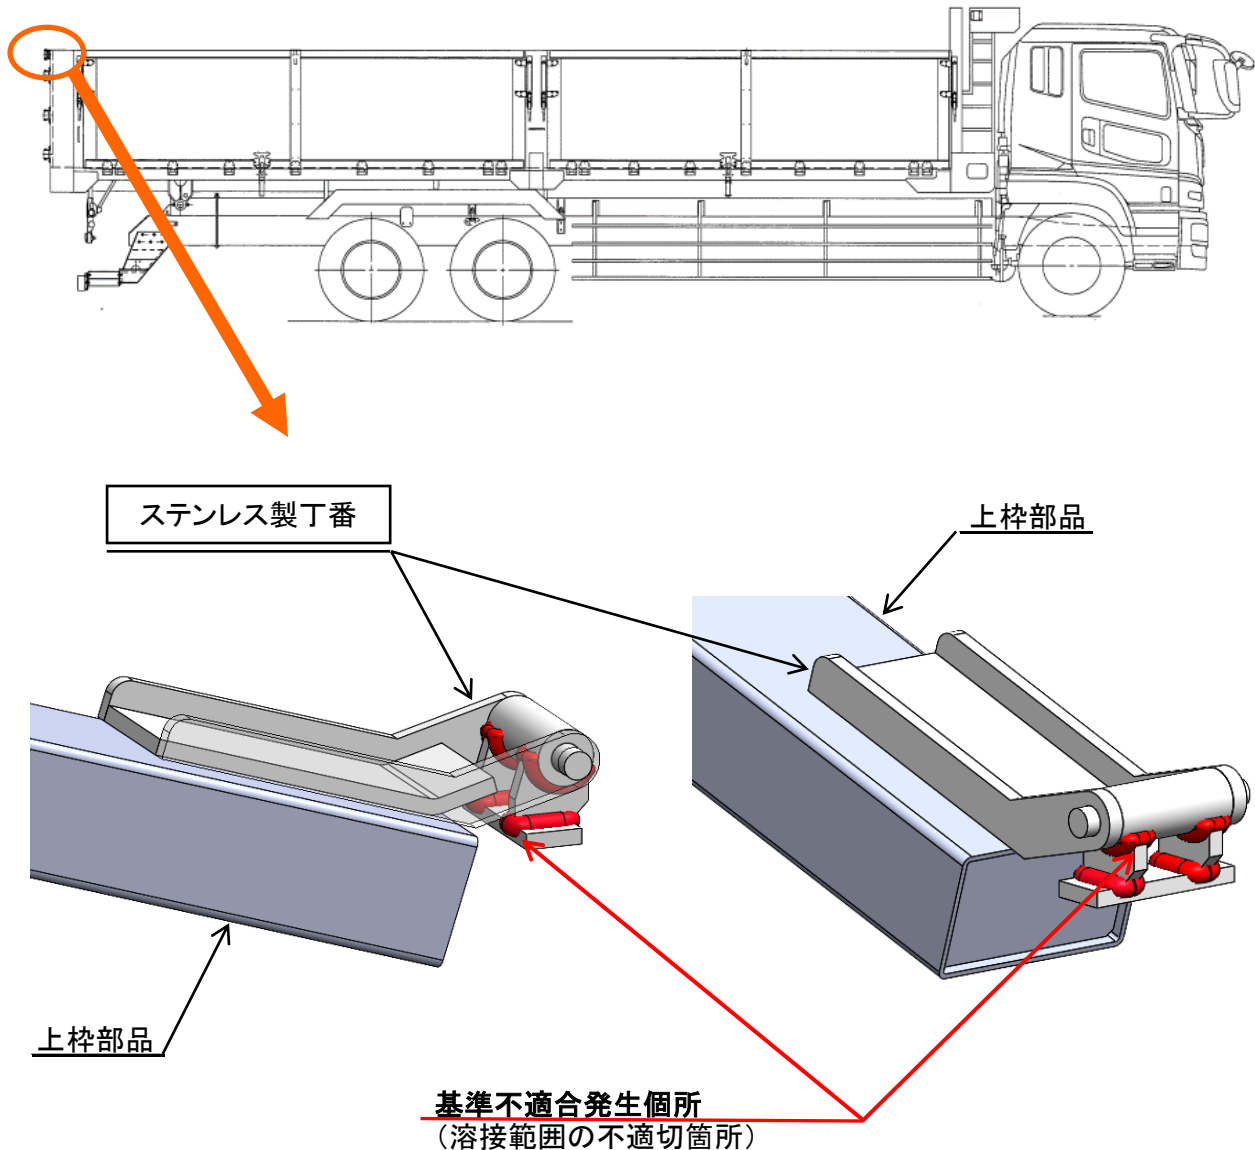
大型ダンプの後支柱上部に取り付けたステンレス製丁番において、丁番部品の溶接範囲が不適切なため、当該取付部品の強度が不足しているものがある。そのため、そのまま使用を続けると、開閉時の振動や応力により当該溶接部に亀裂が生じ、最悪の場合、溶接部が破断し当該丁番部品及び上枠部品が脱落し負傷するおそれがある。

注：  は、溶接範囲が適正になるように追加溶接を行う部品を示す。

全車両、当該丁番部品の溶接範囲が適正になるように追加溶接する。

識別：丁番部品に識別シール(緑色)を貼付する。
