## 改善箇所説明図

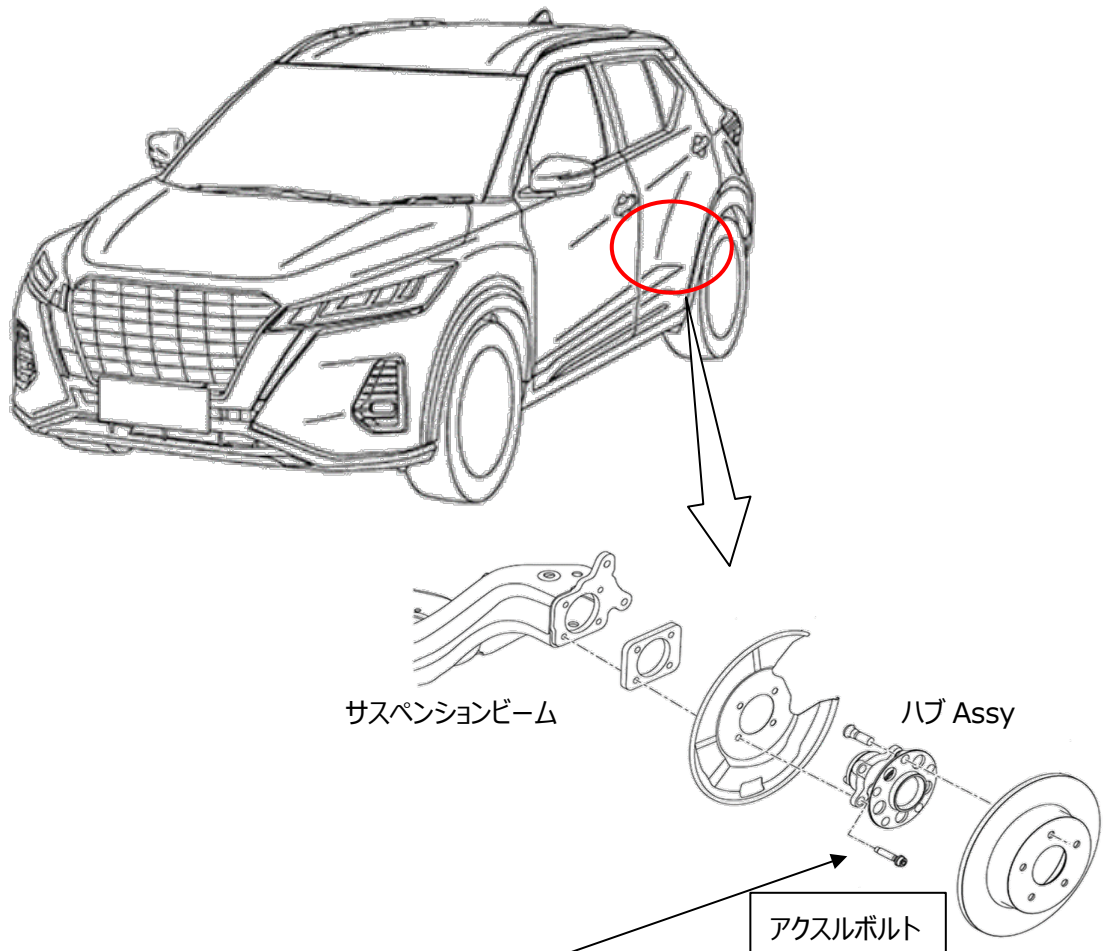
### 基準不適合発生箇所

後輪のアクスルにおいて、ハブを固定するアクスルボルトの締結作業が不適切なため、走行振動等によりボルトが緩み、構成部品がガタつき異音が発生するおそれがある。そのままの状態で使用を続けると、最悪の場合、ボルトが抜けてハブに干渉しホイールがロックするおそれがある。

全車両、左右の後輪アクスルボルトの締め付け状態を点検し、規定のトルクで締めつける。

識別：白色のシールをモデルナンバープレートの右横に貼り付ける。
