## 改善箇所説明図①

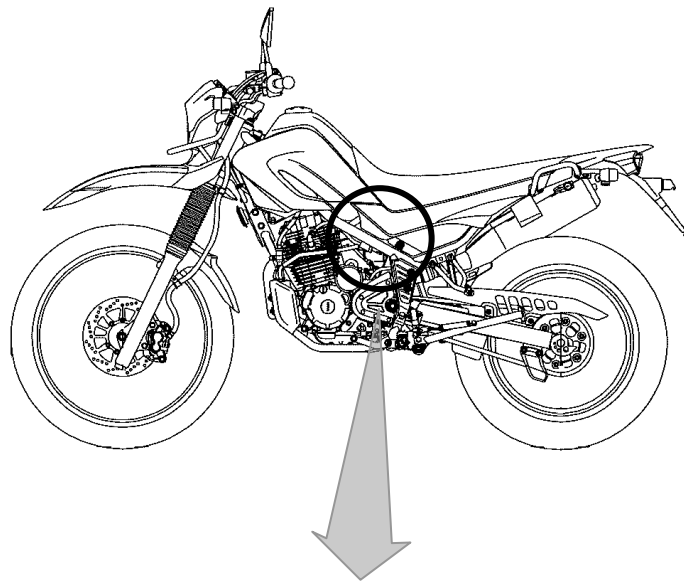
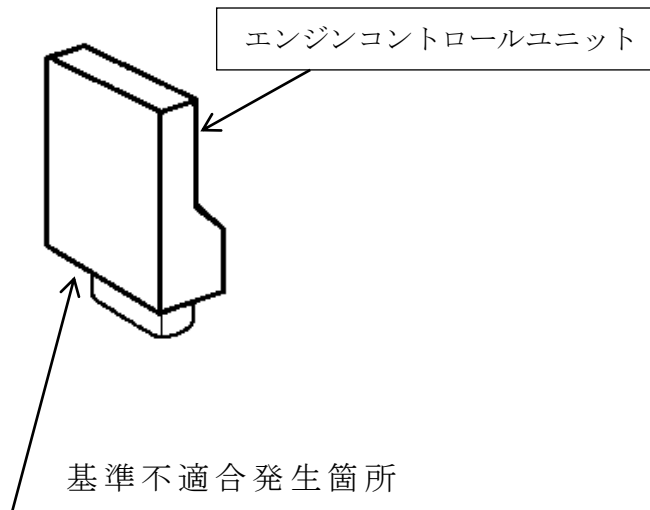
エンジンコントロールユニット（ECU）のプログラムが不適切なため、スロットルをわずかに開けた状態を保持すると、ECUがスロットルは閉じていると認識して燃料を減らし、燃焼室内に吸入される混合気が薄くなる。その状態からスロットルをゆっくり開けると、さらに混合気が薄くなり、最悪の場合、エンストするおそれがある。

改善の内容：全車両、エンジンコントロールユニットのプログラムを対策プログラムに書き換える。

識別：リコール番号入りの識別ステッカーを車台番号打刻位置付近に貼付する。
