## 改善箇所説明図②

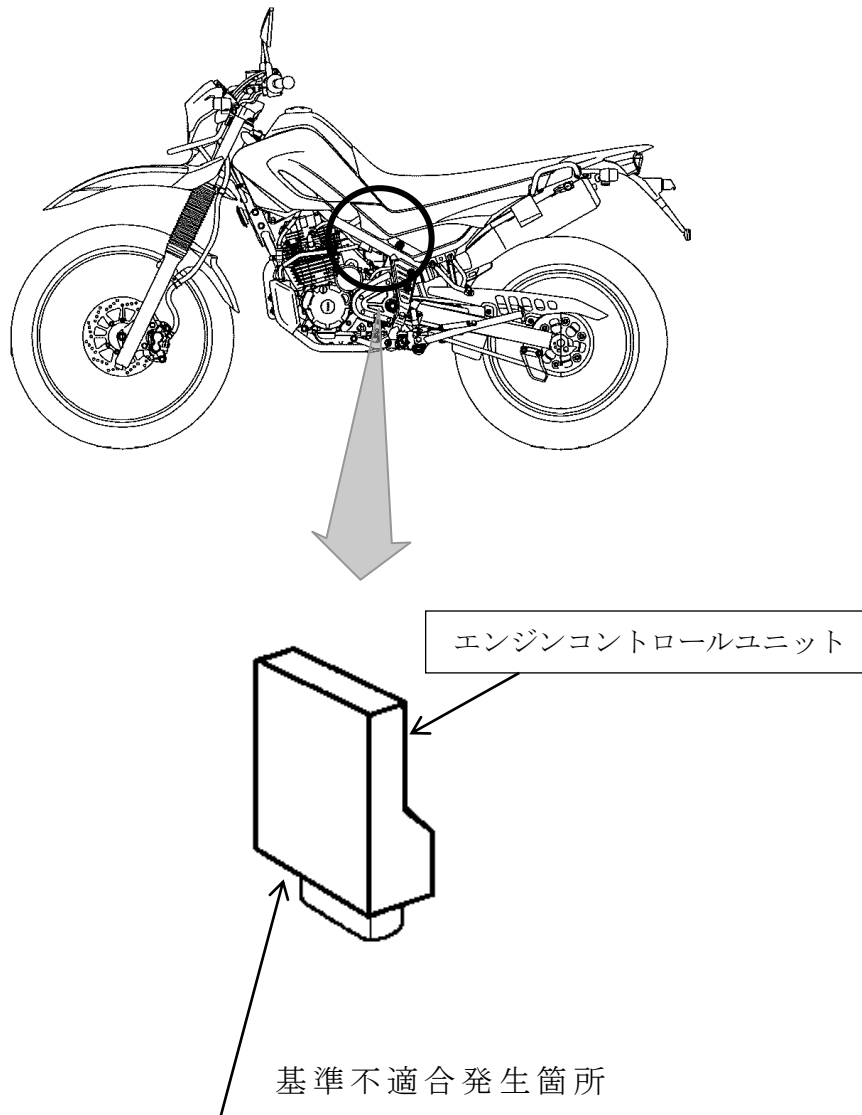
エンジンコントロールユニットのプログラムが不適切なため、スロットルをわずかに開けた状態を保持すると、過度に燃料を増量して燃焼室内に吸入される混合気が濃くなるので、薄くしようと燃料を減らす制御が入る。その状態からスロットルを閉じると、燃料を増量する制御は停止するが、燃料を減らす制御は継続するため、混合気が薄くなり、最悪の場合、エンストするおそれがある。

改善の内容：全車両、エンジンコントロールユニットのプログラムを対策プログラムに書き換える。

識別：リコール番号入りの識別ステッカーを車台番号打刻位置付近に貼付する。
