# 改善箇所説明図

トレイラワークス TWJ40L

トレイラワークス TWJ52L

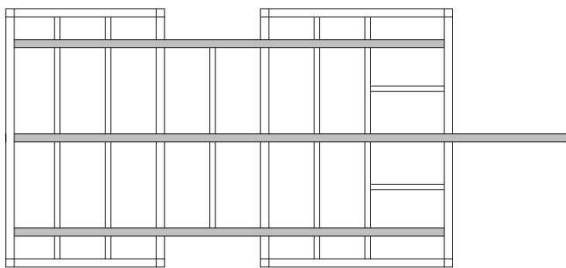
現状

車枠において、強度の検討が不適切であった為、車枠の強度が不足している箇所がある。そのため、走行時の振動等により亀裂や変形が生じ、最悪の場合フレームが折損し、走行不能となるおそれがある。

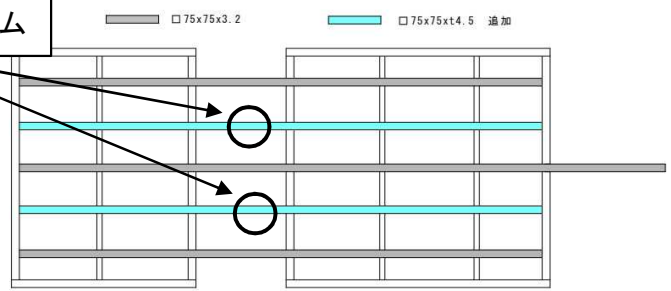
改善

メインフレーム

全車両、車枠にメインフレームを追加する。

識別：作業完了車には、追加部品に灰色の識別ペイントを塗布する。
