## 改善箇所説明図

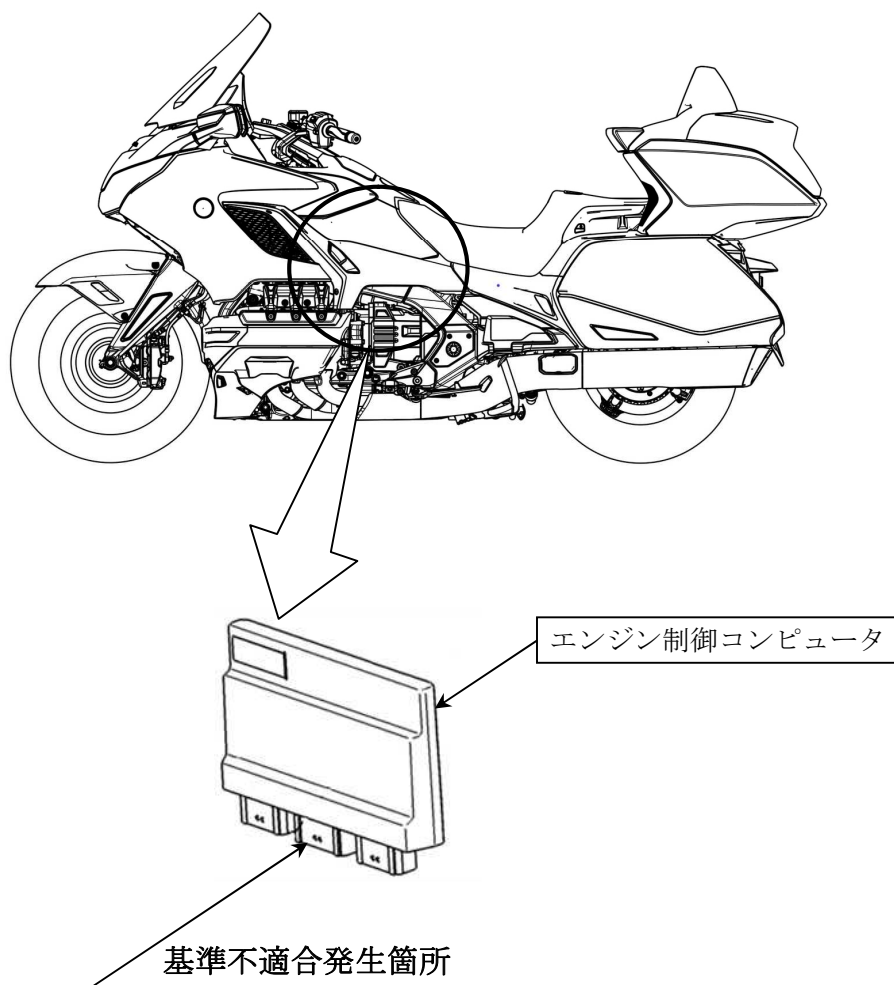
手動変速機を搭載した車両において、エンジン制御コンピュータの点火時期制御プログラムが不適切なため、スロットル全閉でクラッチレバーを握る際の握り幅が小さい状態を保持すると、点火時期が遅れることがある。そのため、エンジン回転数が低下し、エンストするおそれがある。

全車両、エンジン制御コンピュータを対策プログラムに書き換える。

識別：車台番号打刻部付近に白色の識別ラベルを貼付する。
