## 改善箇所説明図

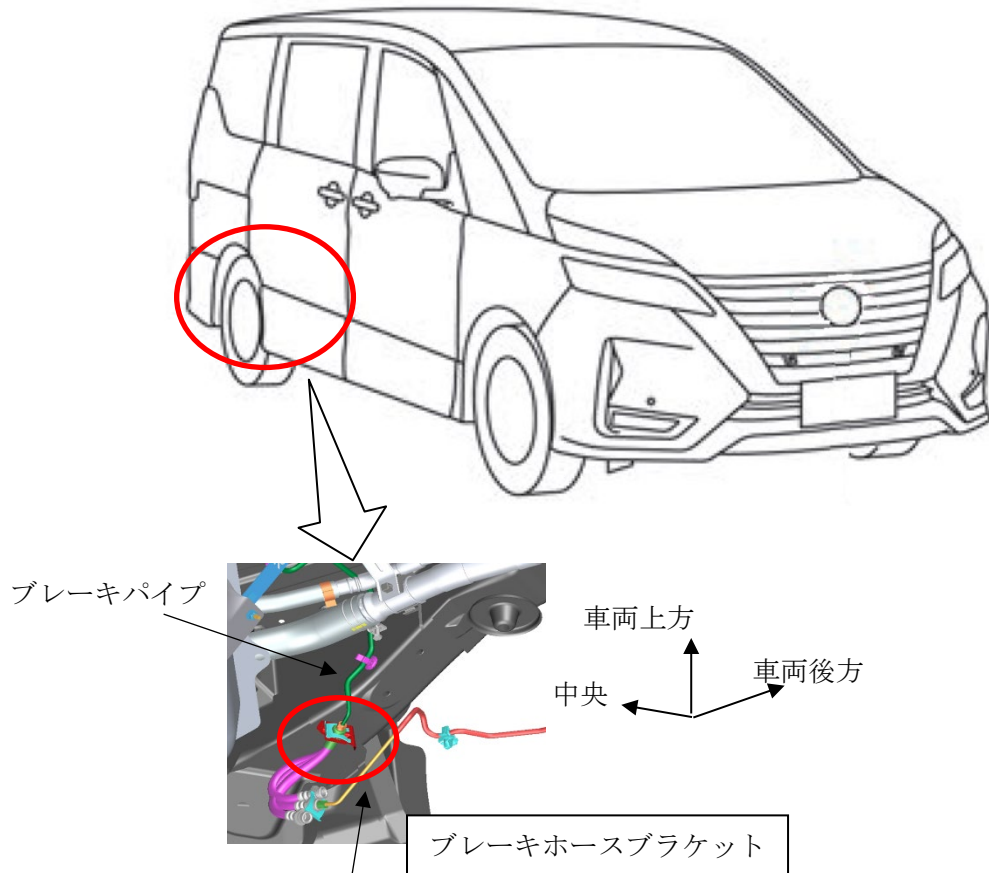
ブレーキホースブラケットにおいて、ブレーキホースブラケットの車体への溶接作業が一部不適切なため、ブラケットが外れ走行振動によりブレーキパイプが車体に干渉し異音が発生する。そのままの状態で使用を続けると、ブレーキパイプが損傷し液漏れが発生することで、最悪の場合、ブレーキが1系統失陥し制動距離が伸びるおそれがある。

全車両、ブレーキホースブラケットを確認し、溶接状態が不適切な場合は再度溶接を実施する。
