# 改善箇所説明図

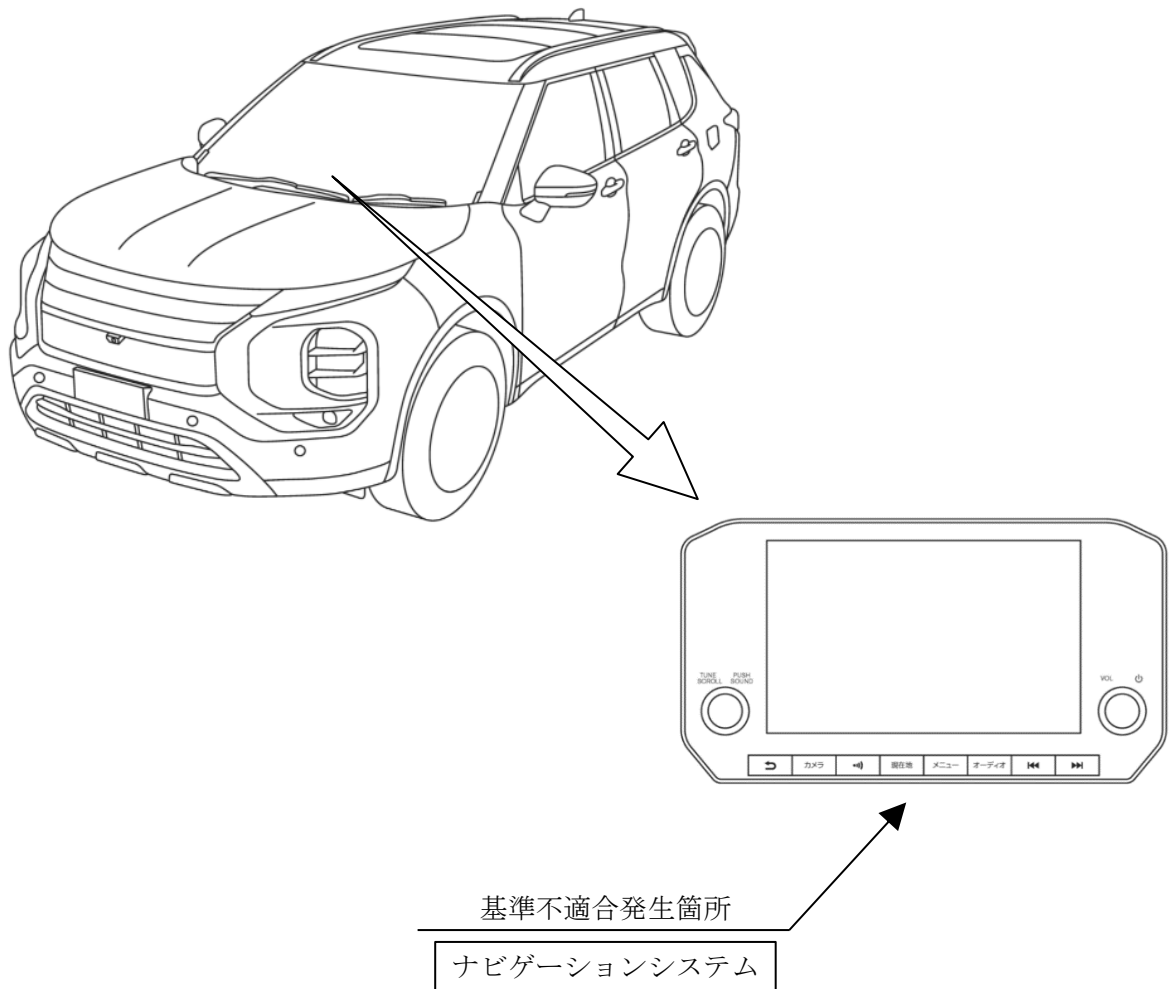
ナビゲーションシステムにおいて、制御プログラムの設定不備により、

①起動時にシステム内の情報処理が完了せず、再起動を繰り返す場合がある。

②電源変動等によりシステム内の通信が途絶えた場合、復旧処理が行われなかったためカメラ映像に切り替わらず、黒画面となる場合がある。

①②の状態において、液晶画面に直前直左確認用のカメラ映像が表示されず、保安基準第44条(後写鏡等の基準)に適合しなくなるおそれがある。

全車両、ナビゲーションシステムの制御プログラムを対策仕様に書き替える。

識別：助手席側ドアチェッカーのヒンジにあるピン上側の頭部に、白または黄色のペイントを塗布する。
