# 改善箇所説明図①

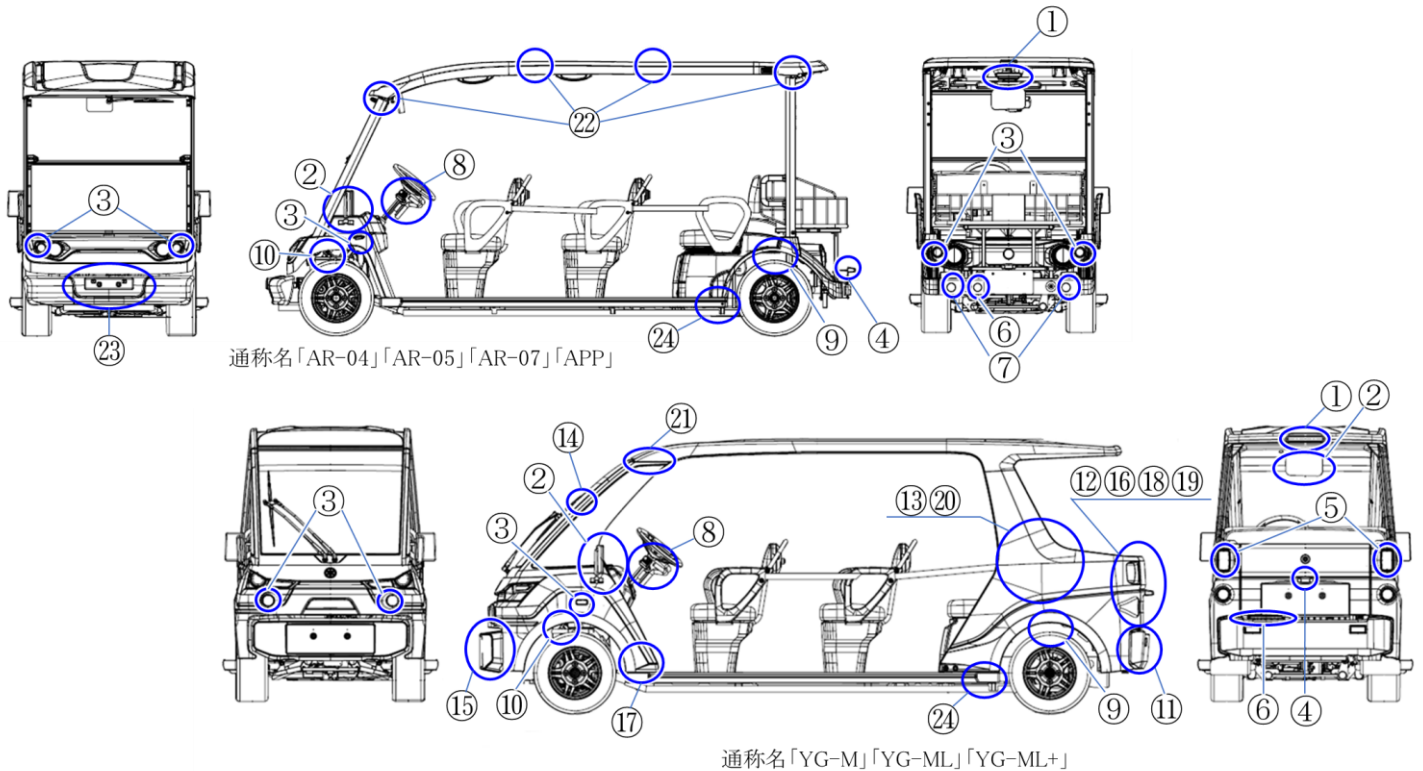
公道走行用に装着した保安部品や内外装部品等において、当該部品や取付け部の評価が足りず、灯火器類の不灯や部品の脱落、または破損等により、それぞれの機能が損失して、最悪の場合、保安基準に適合しないおそれがある。

改善の内容：全車両、灯火器や保安部品等に応じて、緩み、破損などによる機能損失防止対策を施す。

識別：対策及び追加や新品に交換する部品に白ペイントを塗布する。

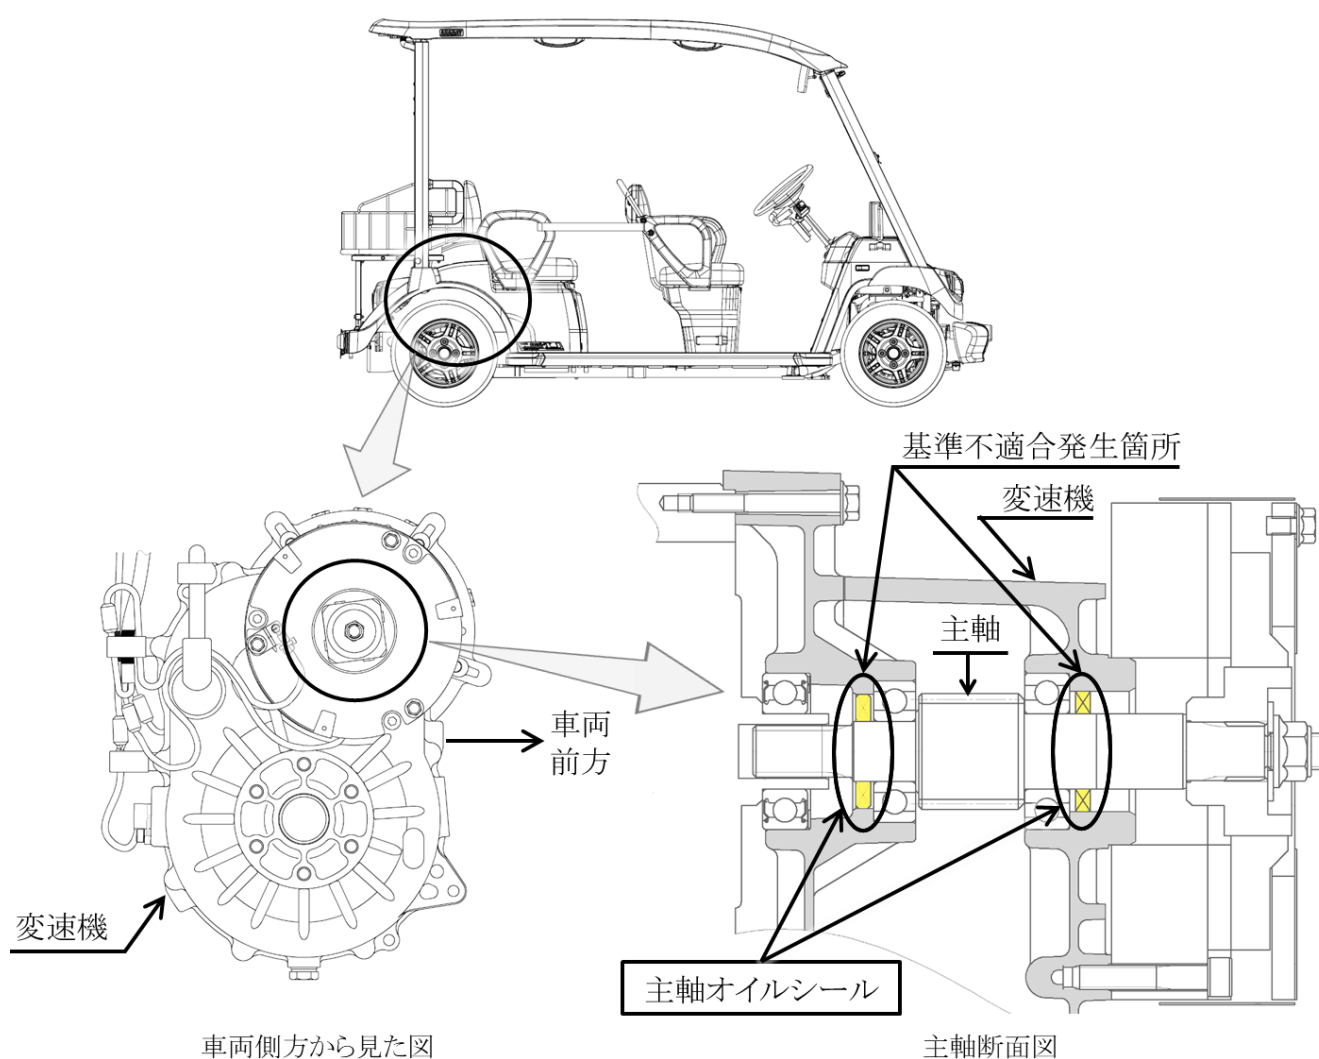
## 改善箇所説明図②

変速機の主軸オイルシールにおいて、気密性能が不十分なため、変速機内部の潤滑油を密封できないものがある。そのため、そのままの状態で使用を続けると、当該オイルシールから潤滑油が滲みだし、路面に滴下するおそれがある。

改善の内容：全車両、変速機の主軸オイルシールを対策品に交換する。

識別：対策する部品に白色ペイントを塗布する。

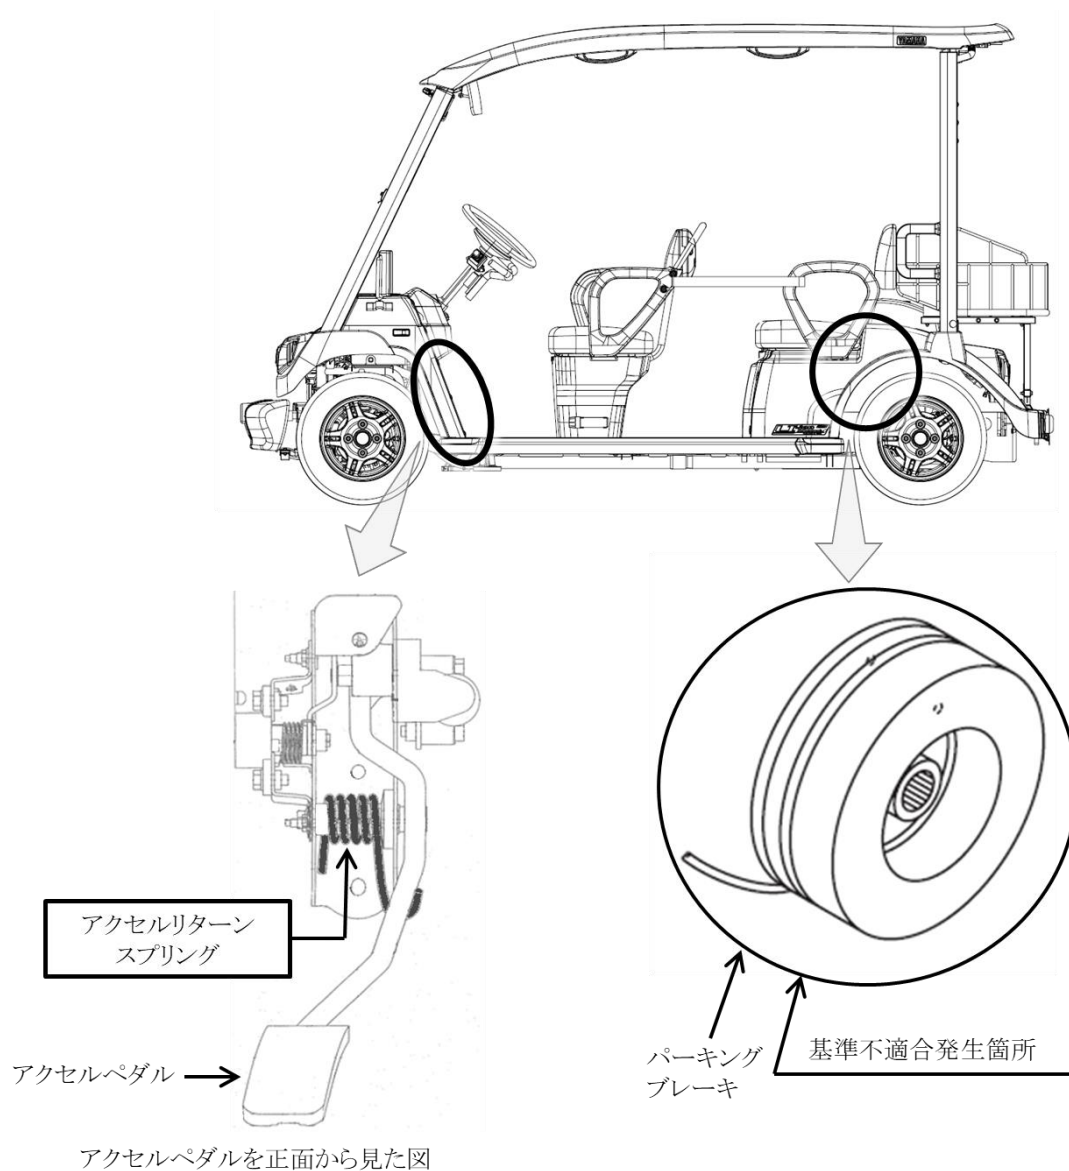
## 改善箇所説明図③

アクセルペダルを戻すためのアクセルリターンスプリングの強度が不足している。そのため、そのまま使用を続けると、当該スプリングが折損し、最悪の場合、アクセルペダルが戻りきらない他、手動運転時に、パーキングブレーキが作動しなくなるおそれがある。

改善の内容：全車両、アクセルリターンスプリングを対策品に交換する。

識別：対策する部品に白色ペイントを塗布する。
