## 改善箇所説明図

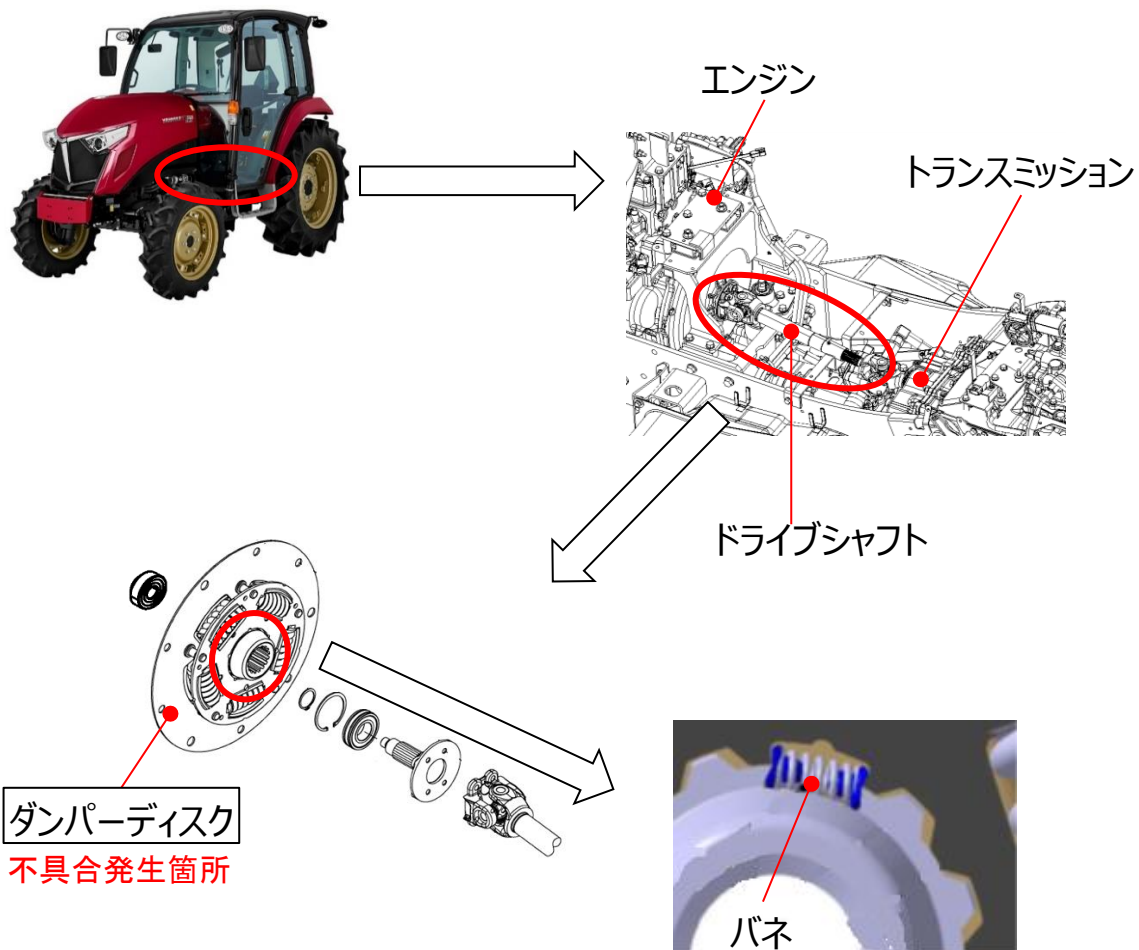
### 不具合発生箇所

農耕トラクタのダンパーディスクにおいて、エンジン低回転域でダンパーディスク内のバネの設定が不適切なため、当該バネが共振し、ダンパーディスク内の歯面がたたかれ、歯面が摩耗する場合がある。そのため、そのままの状態で使用を続けると、歯面が摩滅し、最悪の場合、走行できなくなるおそれがある。

全車両、ダンパーディスクを対策品に交換する。

☐ は交換部品を示す。

運転席後部のフレームにNo.5176のステッカーを貼付する。
