## 改善箇所説明図

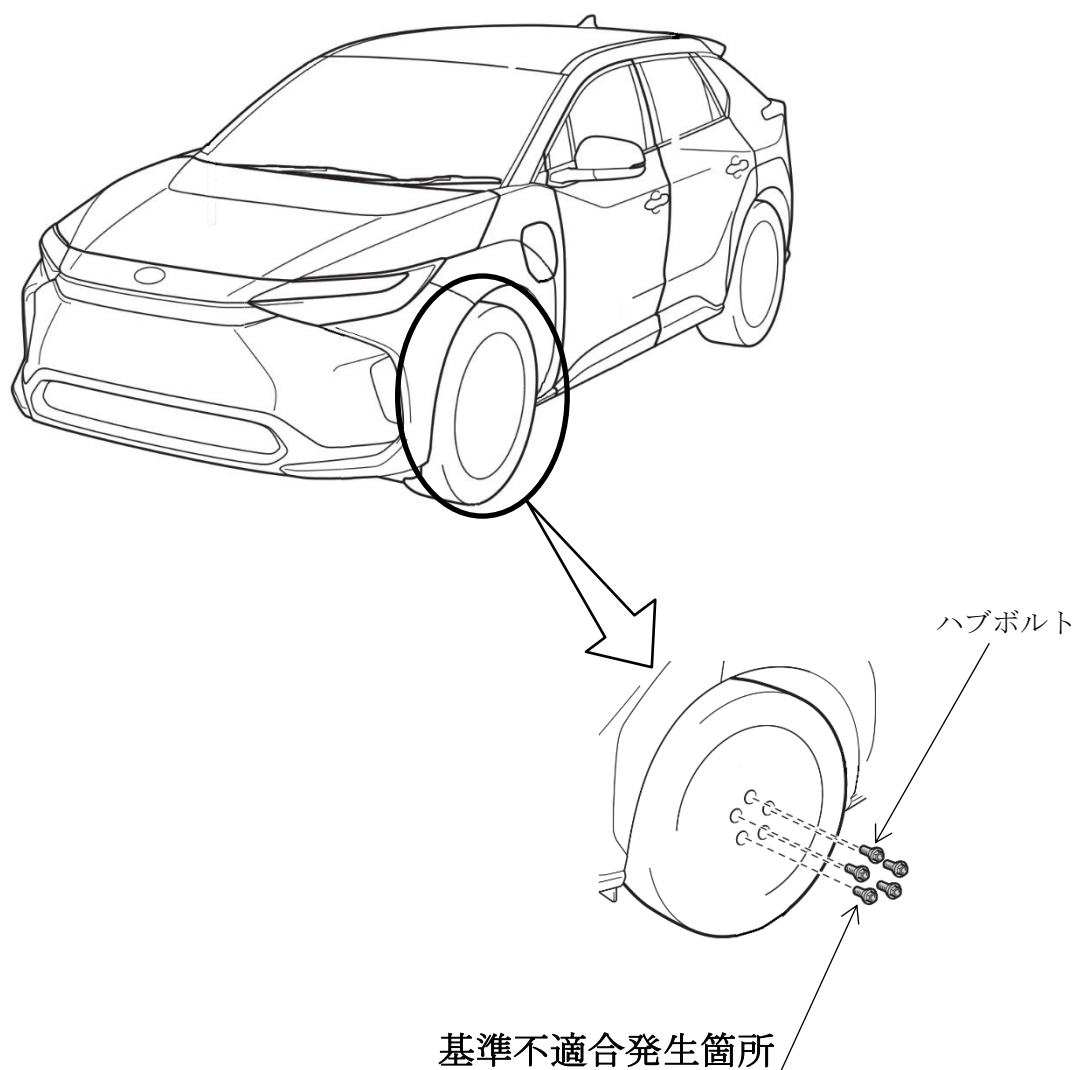
タイヤを取付けるハブボルトにおいて、急旋回や急制動の繰返し等で、当該ボルトが緩む可能性がある。そのため、そのままの状態で行き続けると、異音が発生し、最悪の場合、タイヤが脱落するおそれがある。

全車両、当面の措置として、使用者に対し使用停止を要請し、対策が決定次第、恒久対策を実施する。
