## 改善箇所説明図

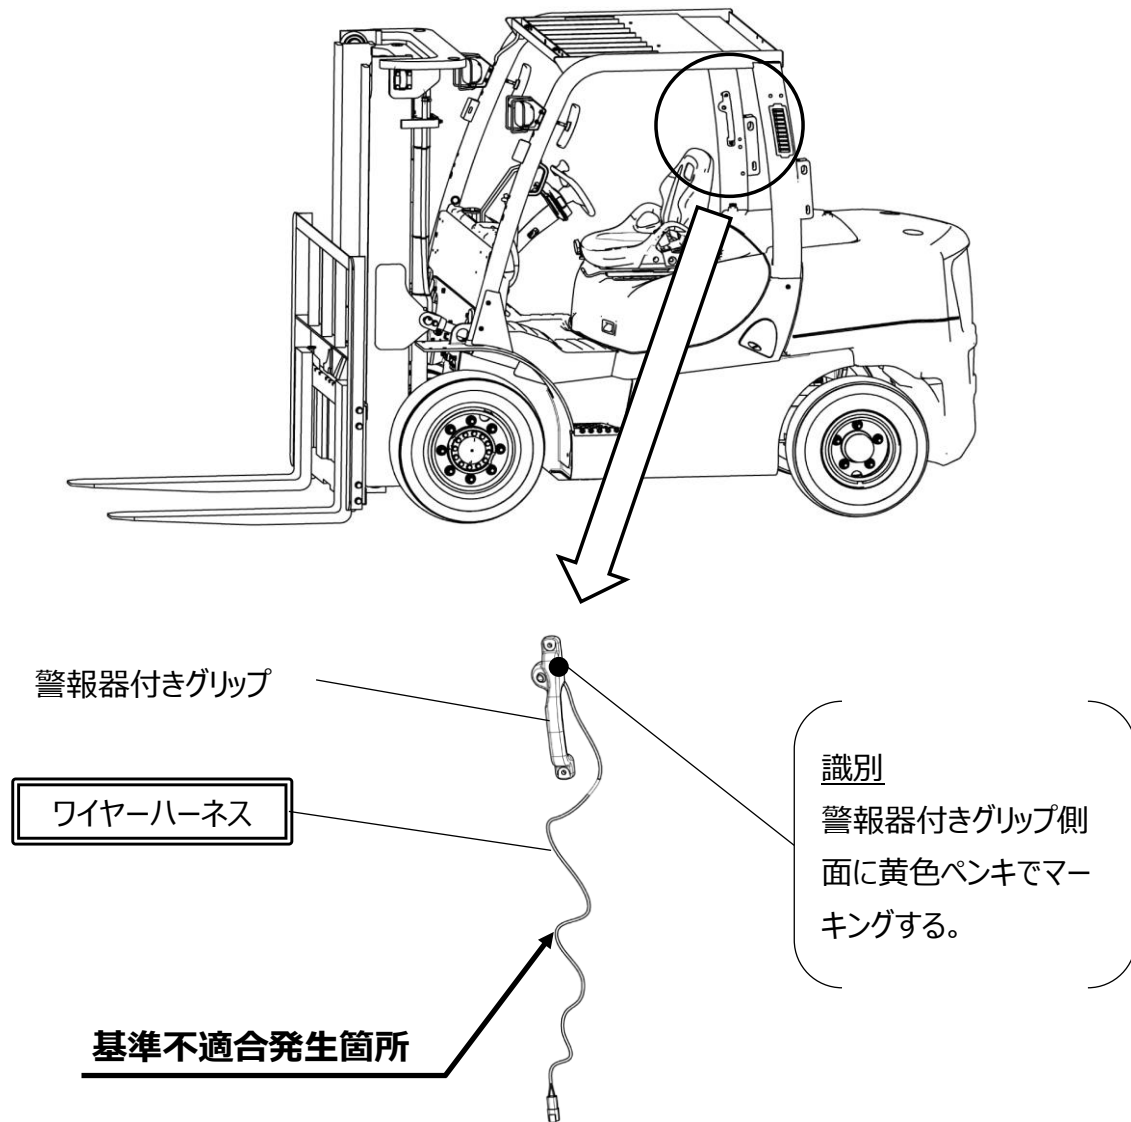
オーバーヘッドガードの後方右側の支柱に、オプション仕様で警報器付きグリップが搭載されており、当該警報音は、車検仕様で搭載されている警報器の警報音と異なるため、歩行者や他の交通が誤認識するおそれがある。

全車両、ワイヤーハーネスを対策品に交換する。
