## 改善箇所説明図

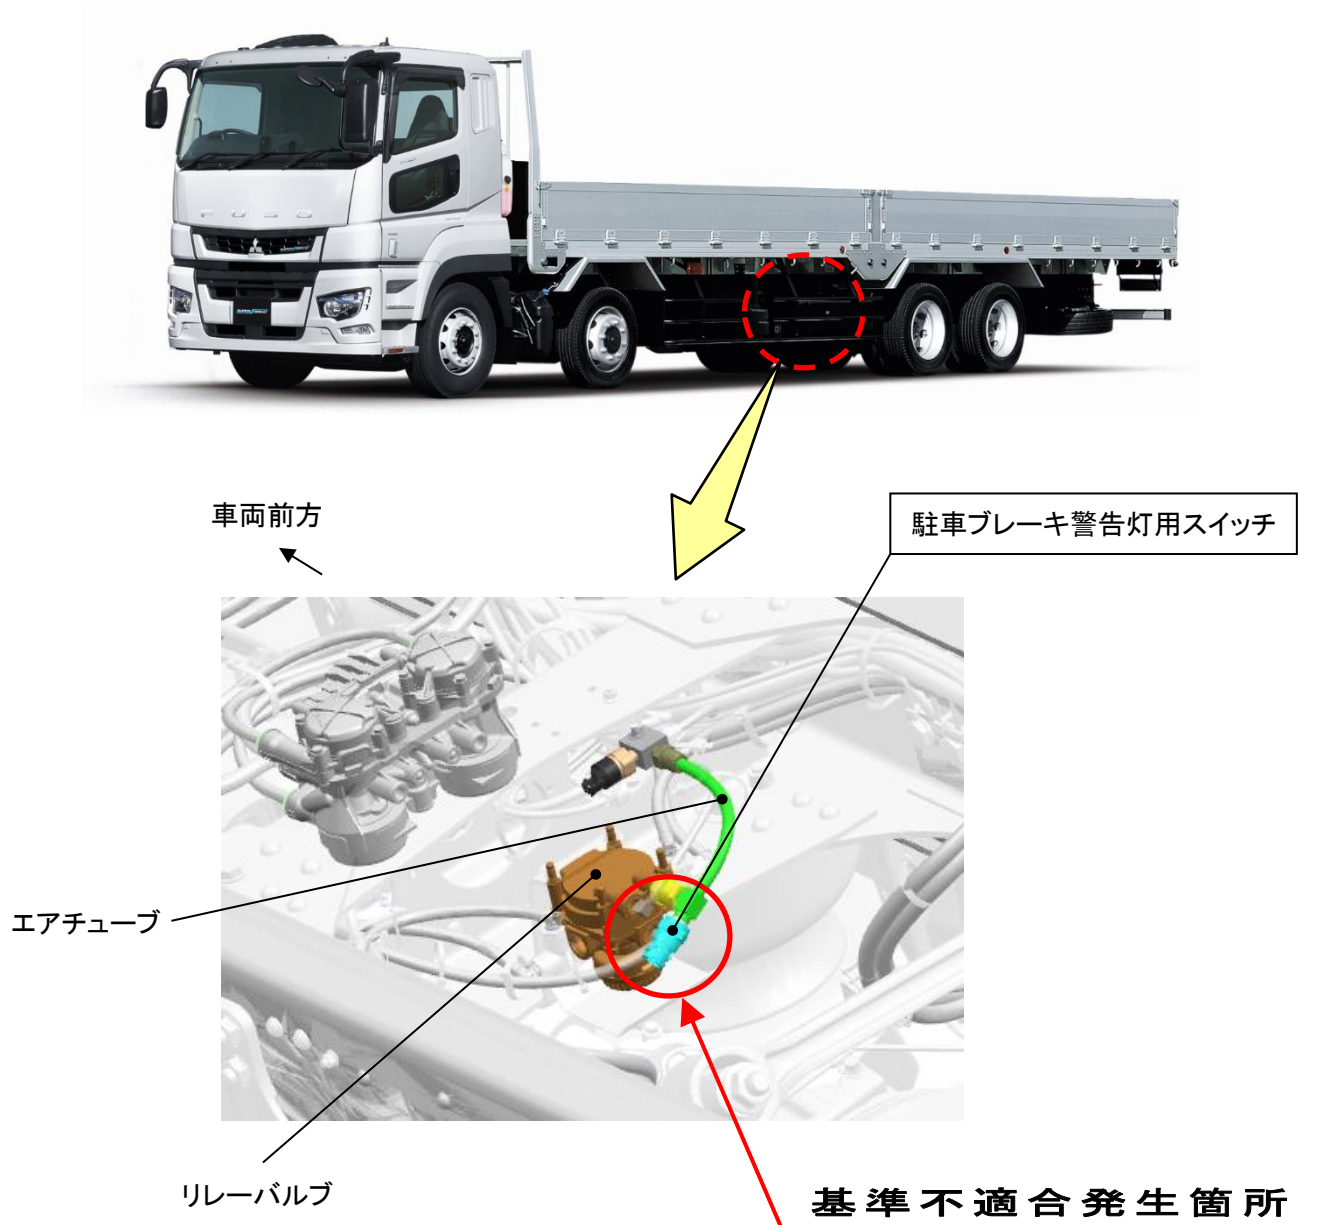
大型トラック・バスにおいて、駐車ブレーキ警告灯用スイッチが不適切なため、エア配管内に発生する凝縮水によって当該スイッチが正常作動しなくなるものがある。そのため、駐車ブレーキを解除しても、駐車ブレーキの作動状態を正しく表示しない場合があり、D レンジでの自動変速が不能（マニュアルモードでの変速は可能）になると共に、EZGO(坂道発進補助装置)とヒルホルダ等が機能しなくなるおそれがある。

注：□ は対策品に交換する部品を示す。

全車両、駐車ブレーキ警告灯用スイッチを対策品に交換すると共に、装着位置を変更する。

識別：作業完了車には、白色ペイントを塗布する。

大型トラック：リレーバルブの下面、

大型バス：駐車ブレーキ警告灯用スイッチに接続されるエアチューブ
