## 改善箇所説明図

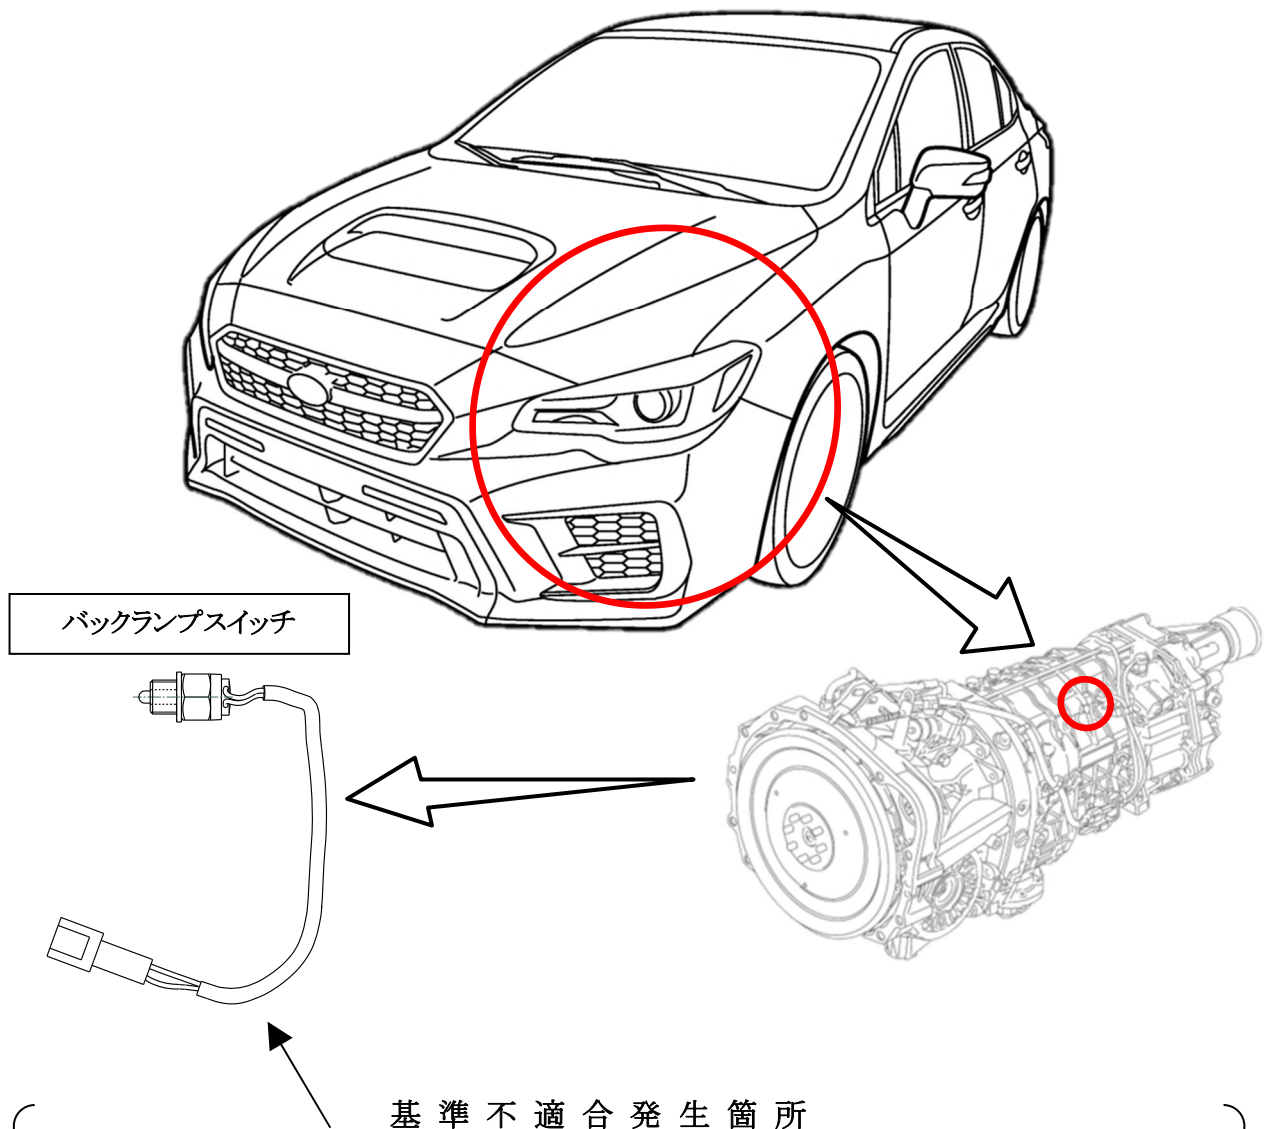
バックランプスイッチ（後退灯）において、構成部品の材料が不適切なため、スイッチ内部の接点部に黒色被膜が生成、材料が腐食する場合がある。そのため、そのまま使用を継続すると、後退灯が点灯しなくなるおそれがある。

全車両点検し、対象であれば対策品に交換する。
