## 改善箇所説明図

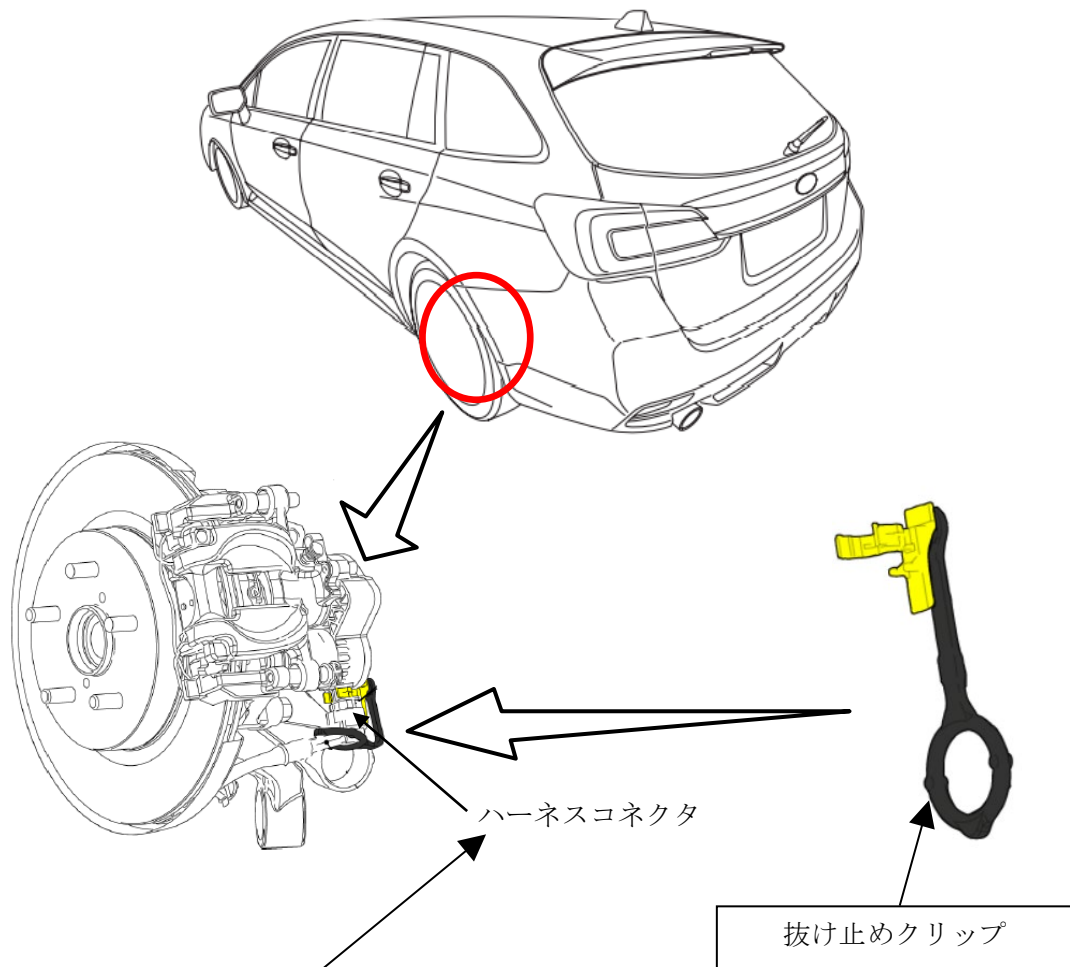
### 基準不適合発生箇所

電動パーキングブレーキ用のハーネスコネクタにおいて、樹脂材料の選定が不適切なため、融雪剤等の影響からコネクタが割れることがある。そのため、車両振動等によりハーネスコネクタが抜け、警告灯を点灯させ電動パーキングブレーキが作動しない、または解除できなくなるおそれがある。

全車両、ハーネスコネクタを点検し、対象であれば抜け止めクリップを装着する。

打刻車台番号 3 桁目『下』に黄色ペイントを塗布する。
