## 改善箇所説明図

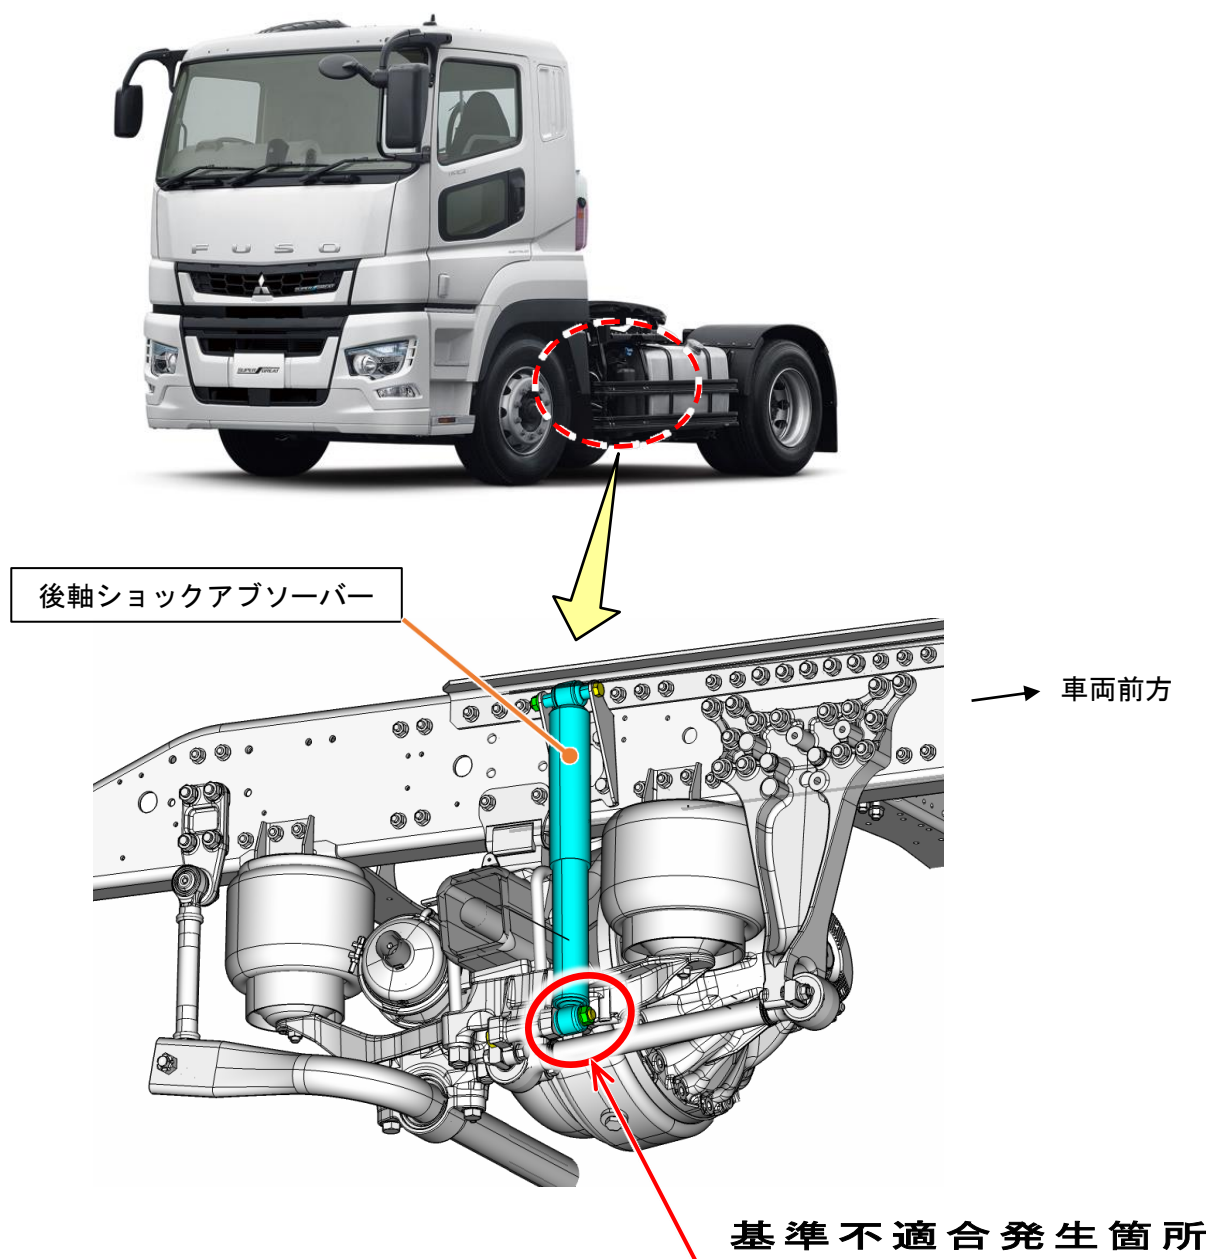
大・中型トラックのエアサス車において、後軸のショックアブソーバー取付けボルト・ナットを締付けた工具が不適切なため、正規トルクで締付けられていないものがある。そのため、そのままの状態で使用を続けると、当該ボルト・ナットに緩みが生じ、最悪の場合、当該ボルト・ナットが脱落し、中型トラックにおいてはショックアブソーバーとABS センサーハーネスの干渉が生じてABS が不動作になるおそれがある。

全車両、後軸のショックアブソーバー取付けボルト・ナットの締付け状況を点検し、緩みが認められた場合は、新品のボルト・ナットに交換して正規トルクで締付ける。また、本不具合によりショックアブソーバーと周辺部品に損傷が認められた場合は、修理または交換する。

識別：作業完了車には、正規トルクで締付けを行ったショックアブソーバーに白色ペイントを塗布する。
