## 改善箇所説明図

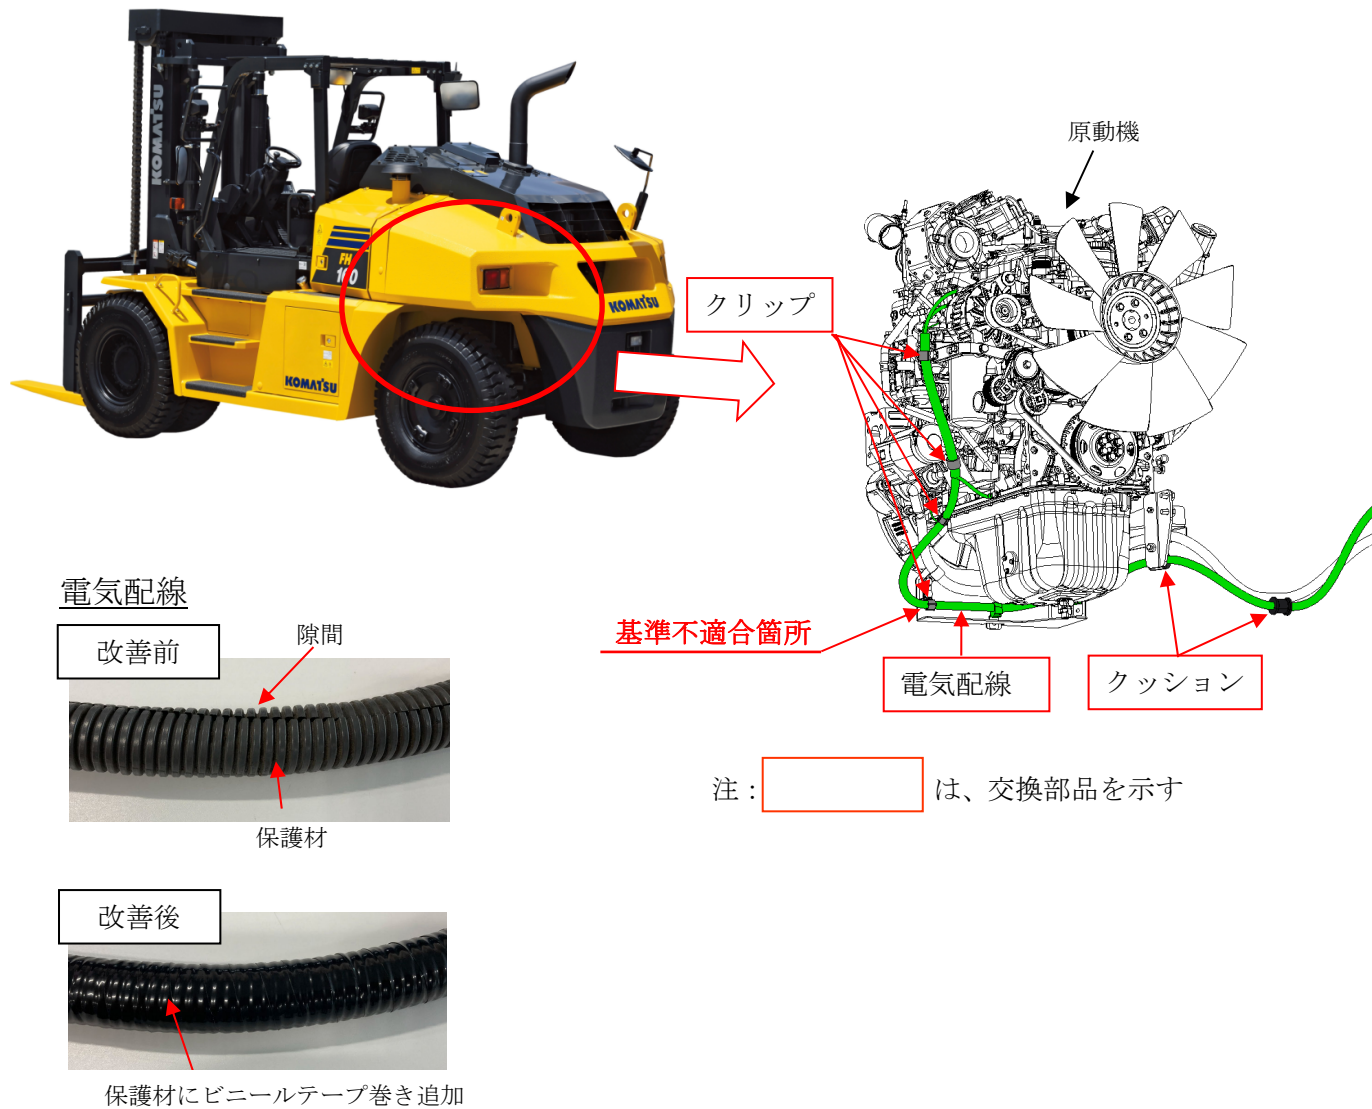
フォーク・リフトの原動機下部に配索された電気配線において、配線を保護する保護材が不適切なため、走行時に巻き上げられた砂塵が保護材の隙間から内部に侵入する場合がある。そのためそのまま使用を続けると、配線がエンジンの振動等により砂塵と擦れて摩耗していき、断線に至ると、充電電圧低下のエラーを発報する。または、エンジン停止後の再始動ができなくなり、最悪の場合、配線と他の金属部が接触して発熱し、火災に至るおそれがある。

全車両、保護材にビニールテープ巻きを追加した対策品の配線に交換する。

識別：運転席下部のツールボックスカバーの裏面に橙色のペイントを塗布する。
