## 改善箇所説明図

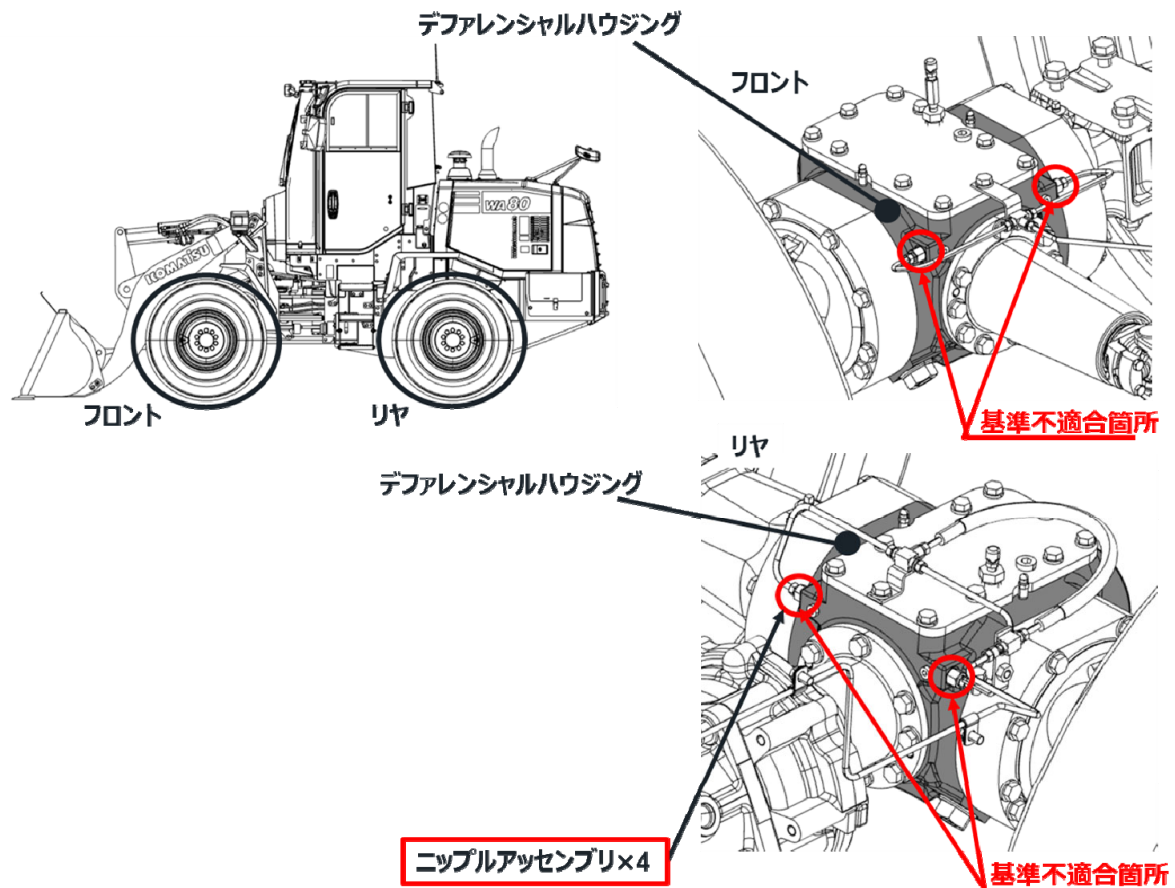
注：   は、交換部品を示す

ショベル・ローダのブレーキ配管において、デファレンシャルハウジングと結合する部分の加工寸法が不適切なため、O リング当り面が幅広く加工されたものがある。そのためブレーキオイルの密閉性が不十分となり、ブレーキ操作時に掛かる圧力でブレーキオイルが滲み漏れる場合がある。

全車両、対策品 O リングを組み込んだニップルアセンブリに交換する。

識別：座席後ろヒューズボックスブラケット裏に赤色マーキングで識別する
