## 改善箇所説明図

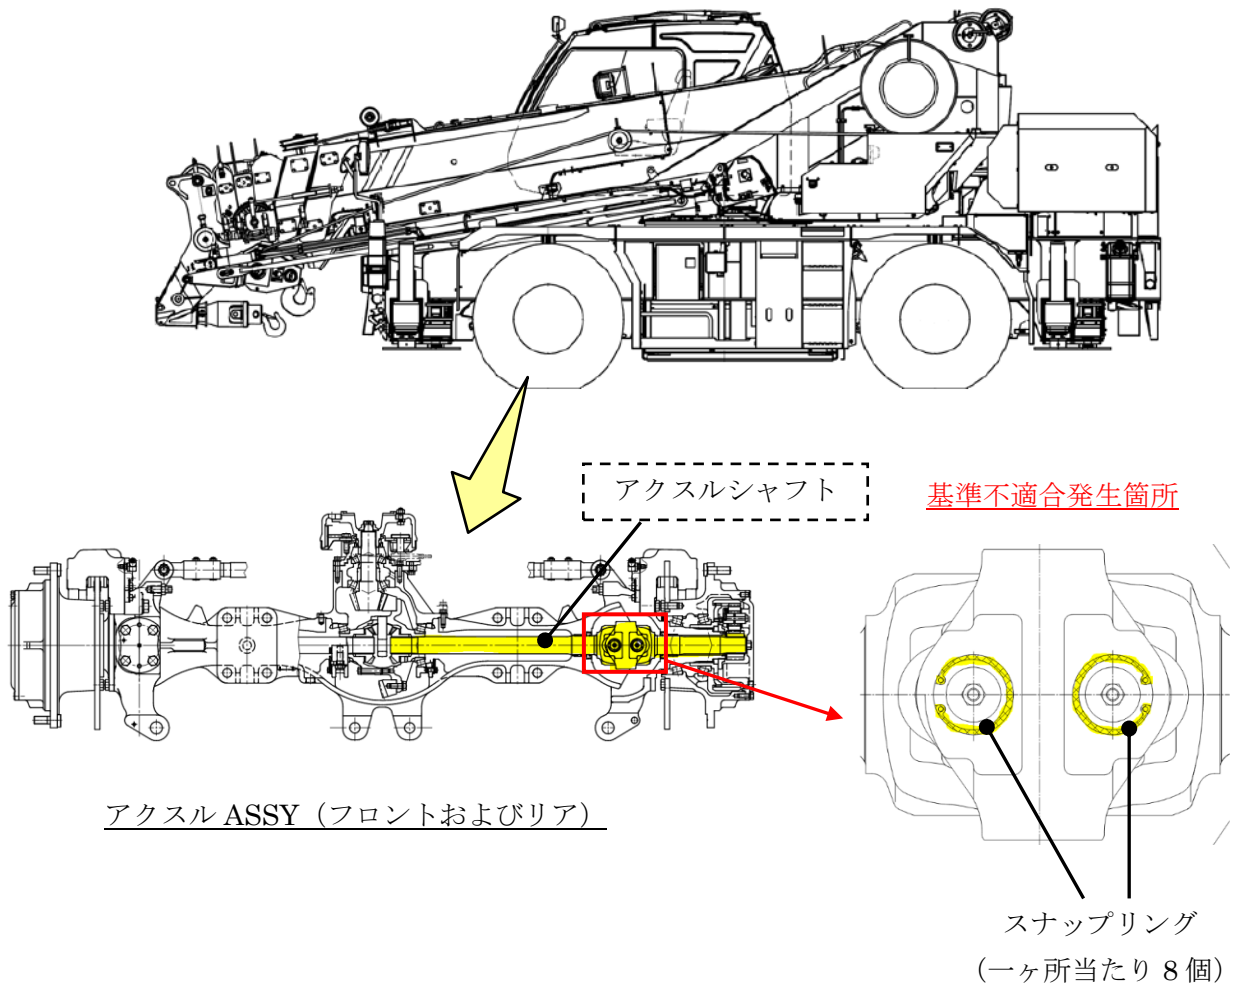
ホイール・クレーンの動力伝達装置において、アクスルシャフト製造時の組み付け作業が不適切なため、ジョイント部のスナップリングが取り付けられていないおそれがある。そのため、そのままの状態で使用を続けた場合、ジョイント部のベアリングカップが抜け出すことで異音が発生し、最悪の場合、走行不能となるおそれがある。

全車両、スナップリングの有無を点検し、取り付けられていない場合は、アクスルシャフトを正規品に交換する。
