## 改善箇所説明図

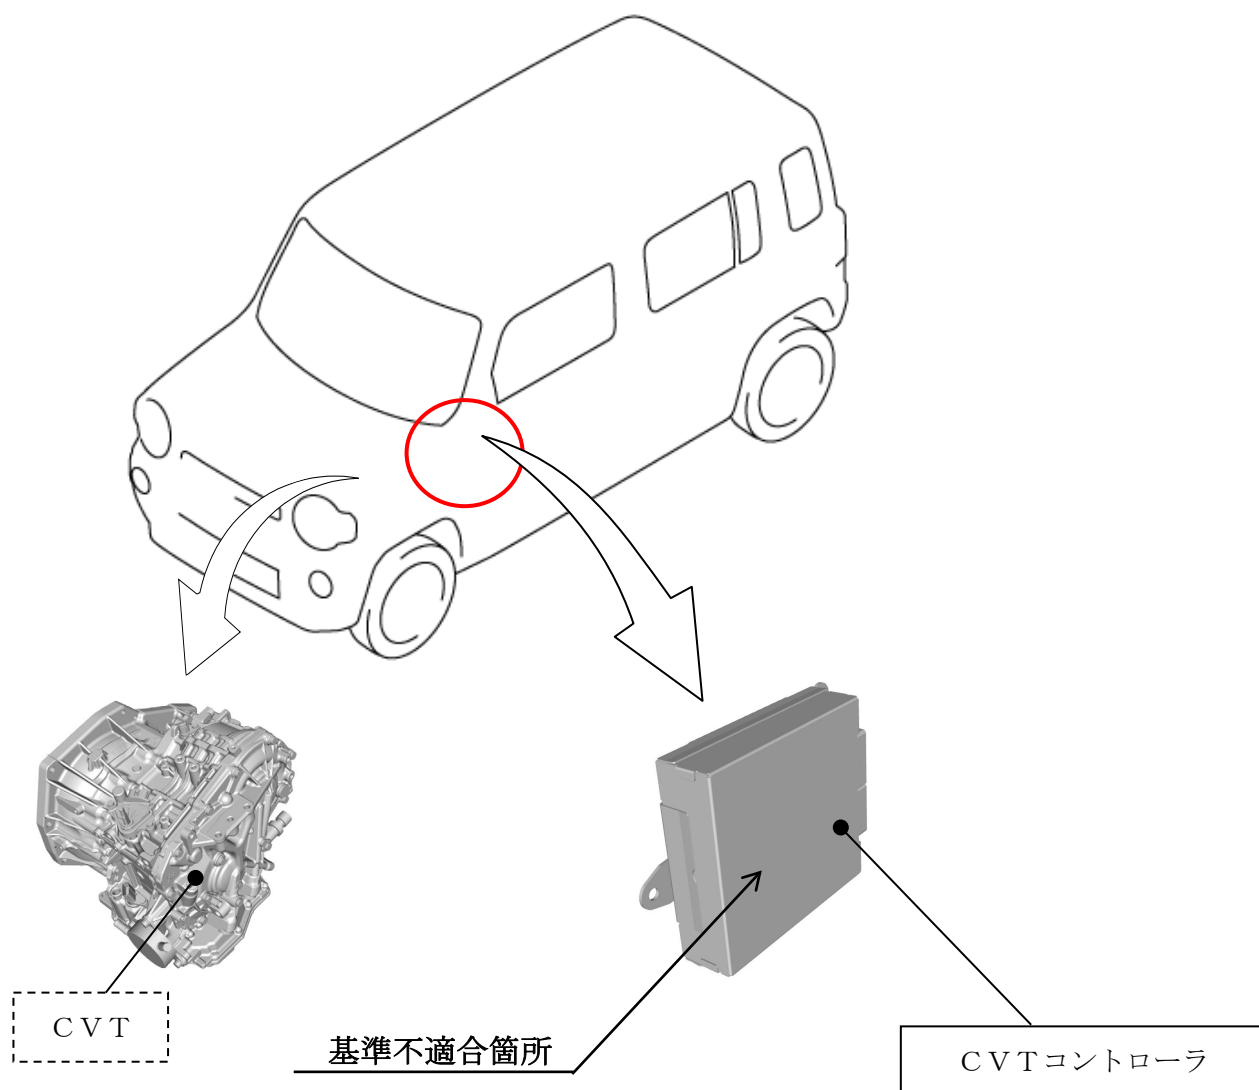
無段変速機(CVT)において、CVTコントローラの制御プログラムが不適切なため、高負荷のキックダウン時等に、変速機構であるスチールベルトが滑り摩耗紛が発生する場合がある。そのままの状態で使用を続けると、摩耗紛による油圧調整弁の摺動不良が起こり油圧不良となることで、最悪の場合、走行不能に至るおそれがある。

全車両、CVTを点検し、ベルト滑りがあると判断した場合は、CVTを交換する。また全車両、CVTコントローラを対策プログラムに書き換える。

なお、CVTを交換しなかった場合において、後日ベルト滑りがあると判断した場合は、CVTを無償交換する。
